98 年莫拉克颱風災例復勘報告

98 年莫拉克颱風-雲林古坑-003

復勘日期：102 年 11 月 26 日

一、災區復勘現況(1/3)

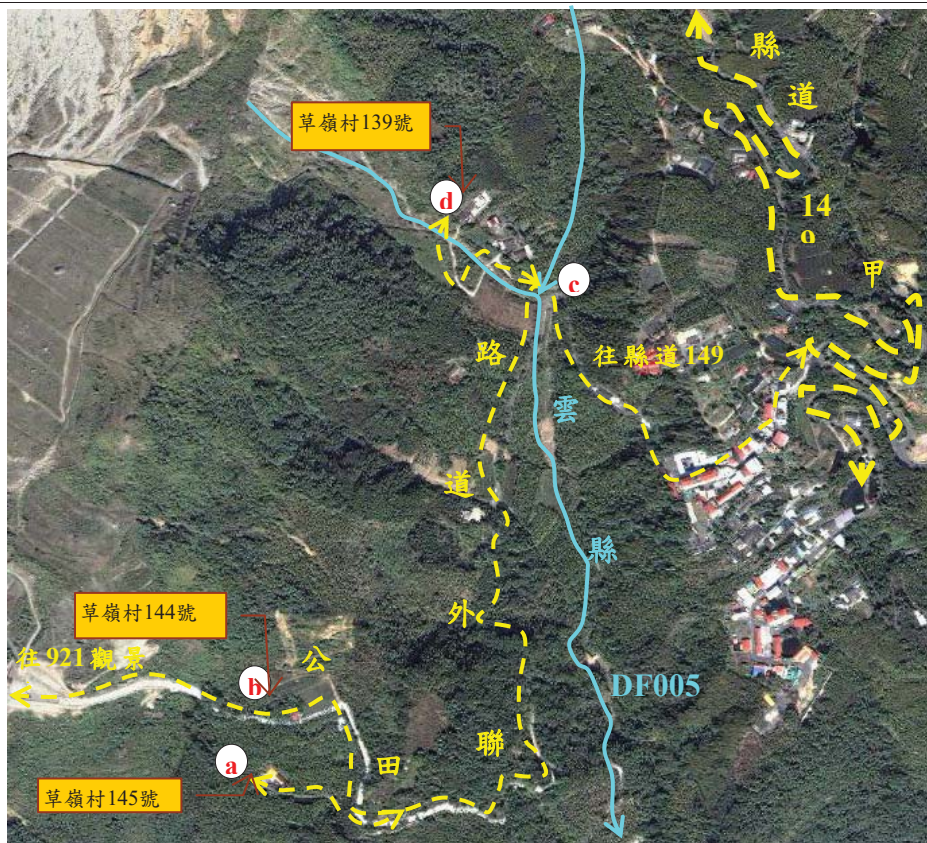
災害案件編號	98 年莫拉克颱風-雲林古坑-003	
災區行政區域	雲林縣古坑鄉草嶺村	
災害類型	崩塌	
災害發生時間	98 年 8 月 9 日 3 時 00 分	
復勘日期	102 年 11 月 26 日	
植被覆蓋情況	植生調查之覆蓋度與所占空間區分等級： <input type="checkbox"/> A(<5%) <input type="checkbox"/> B(5-25%) <input type="checkbox"/> C(26-50%) <input type="checkbox"/> D(51-75%) <input checked="" type="checkbox"/> E(76-100%)	
工程改善記錄	執行機關	1. 雲林縣政府 2. 水土保持局-南投分局
	執行期間	民國 100 年度
	工程內容概述與執行情況	1. 大飛山農路災後復建工程 2. 草嶺村 36 號旁坑溝整治工程
災害潛勢 (環境變異說明)	雲林縣政府民國 100 年辦理大飛山農路災後復建工程，水土保持局南投分局辦理草嶺村 36 號旁坑溝整治工程外，復勘時雲縣 DF005 上游河道已長滿植生，坡面無明顯新增崩塌，河道狀況穩定良好。建議巡視河道土砂堆積情形，適時辦理清疏。
