# 98 年莫拉克颱風災例復勘報告

98 年莫拉克颱風-雲林古坑-003

復勘日期：107 年 11 月 01 日

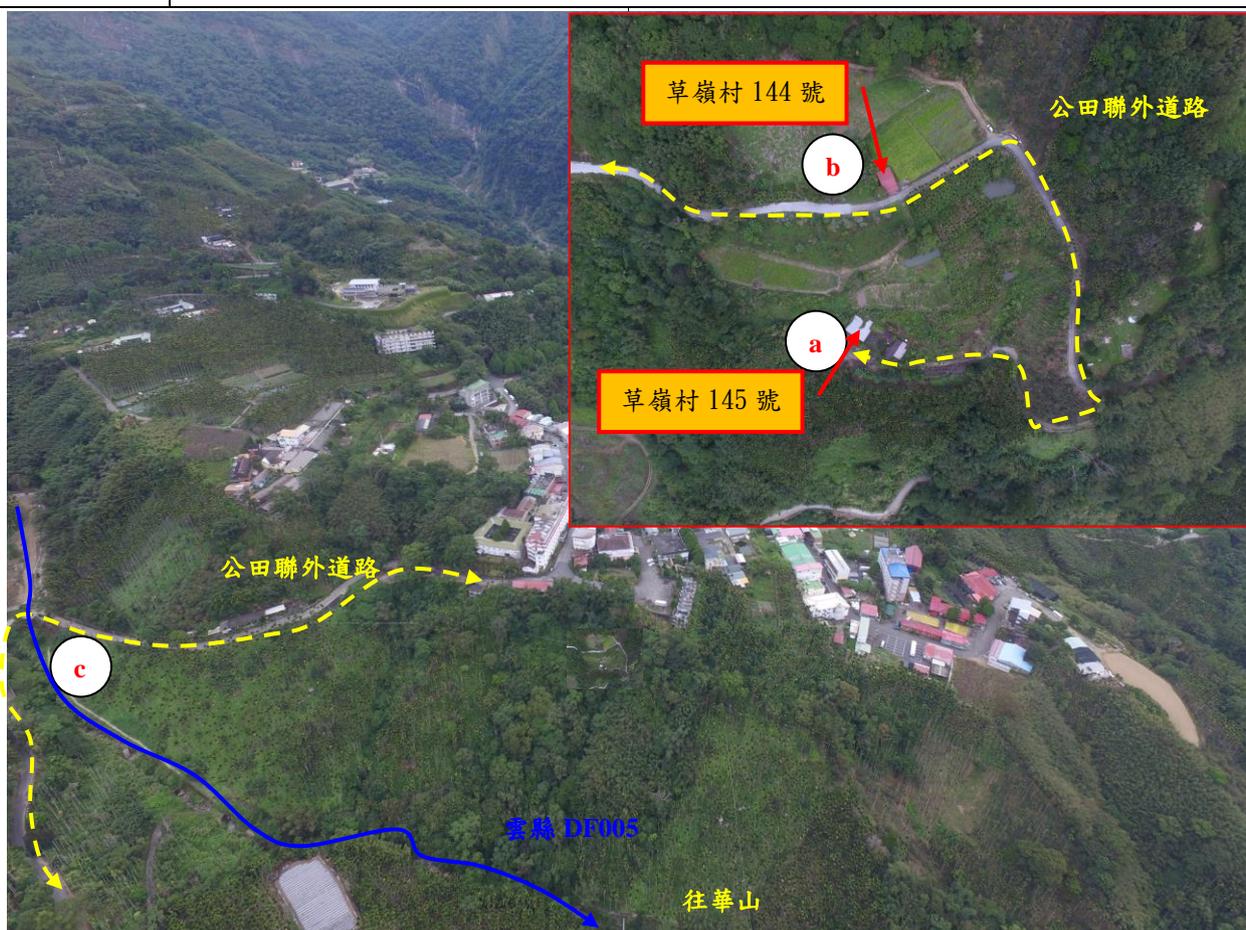
災害案件編號	98 年莫拉克颱風-雲林古坑-003	
災區行政區域	雲林縣古坑鄉草嶺村	
災害類型	崩塌	
災害發生時間	98 年 8 月 9 日 03 時 00 分	
復勘日期	107 年 11 月 01 日	
植被覆蓋情況	植生調查之覆蓋度與所占空間區分等級： <input type="checkbox"/> A(<5%) <input type="checkbox"/> B(5-25%) <input type="checkbox"/> C(26-50%) <input type="checkbox"/> D(51-75%) <input checked="" type="checkbox"/> E(76-100%)	
工程改善措施紀錄	權責機關	雲林縣政府 水土保持-南投分局
	執行期間	100 年
	工程內容概述與執行情況	大飛山農路災後復建工程 草嶺村 36 號旁坑溝整治工程
災害潛勢 (環境變異說明)	復勘時雲縣 DF005 上游河道已長滿植生，坡面無明顯新增崩塌，河道狀況穩定良好。建議巡視河道土砂堆積情形，適時清疏。
