# 98 年莫拉克颱風災例復勘報告

98 年莫拉克颱風-雲林古坑-004

復勘日期：102 年 11 月 26 日

## 一、災區復勘現況(1/2)

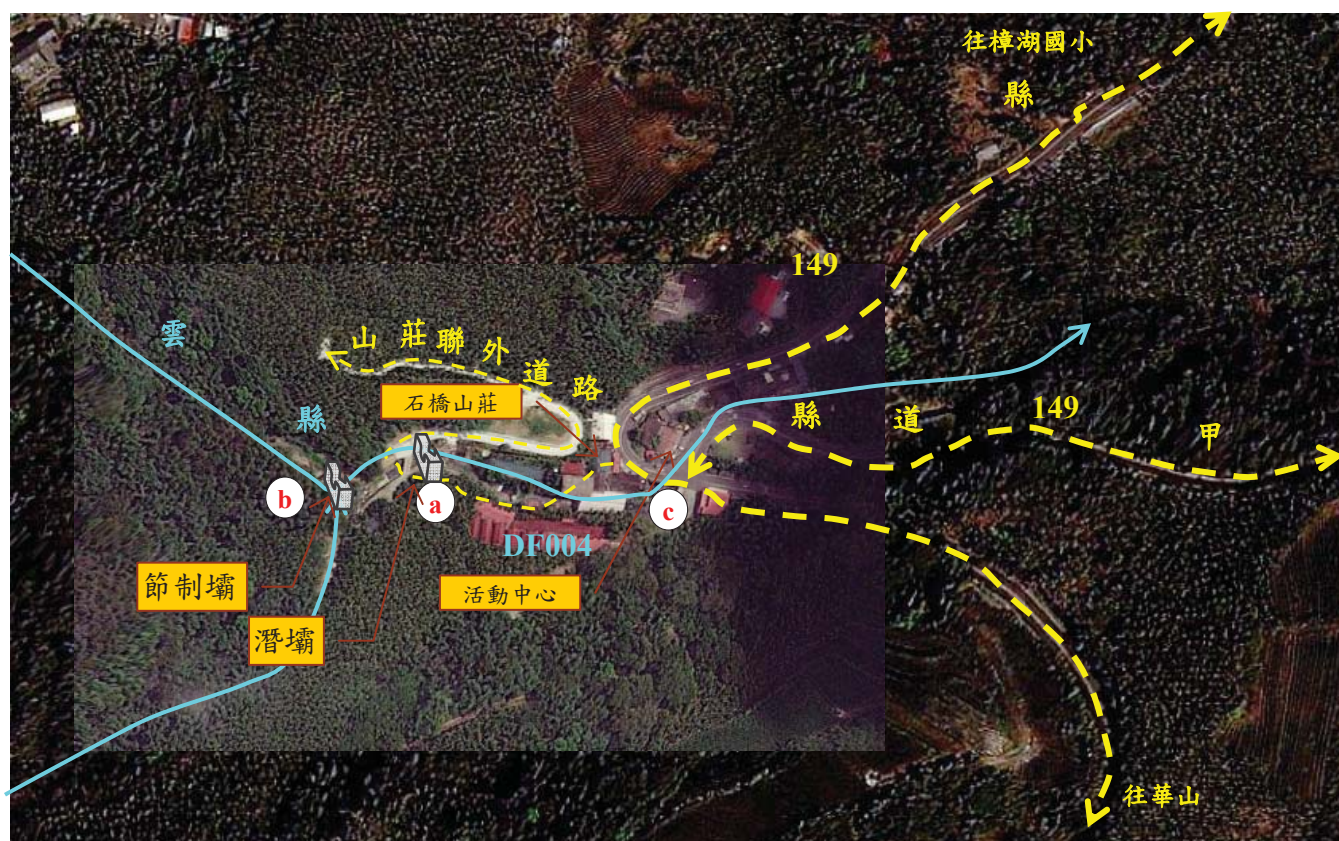
災害案件編號	98 年莫拉克颱風-雲林古坑-004	
災區行政區域	雲林縣古坑鄉樟湖村	
災害類型	崩塌	
災害發生時間	98 年 8 月 8 日 22 時 00 分	
復勘日期	102 年 11 月 26 日	
植被覆蓋情況	植生調查之覆蓋度與所占空間區分等級： <input type="checkbox"/> A(<5%) <input type="checkbox"/> B(5-25%) <input type="checkbox"/> C(26-50%) <input type="checkbox"/> D(51-75%) <input checked="" type="checkbox"/> E(76-100%)	
工程改善記錄	執行機關	雲林縣政府
	執行期間	民國 98 年迄 99 年
	工程內容概述與執行情況	原致災崩塌坡面由雲林縣政府辦理崩塌地復育工程及設置擋土牆保護坡面。
災害潛勢 (環境變異說明)	復勘時雲林縣 DF004 河道無新增土砂料源堆積，集水區坡面尚穩定。坡面狀況穩定良好，崩塌地距離土石流潛勢溪流雲林縣 DF004 河道甚遠，若再次崩塌不直接影響河道。建議巡視河道土砂堆積狀況，適時辦理清疏。
