# 98 年莫拉克颱風災例復勘報告

98 年莫拉克颱風-雲林古坑-004

復勘日期：107 年 11 月 01 日

## 一、災區復勘現況(1/2)

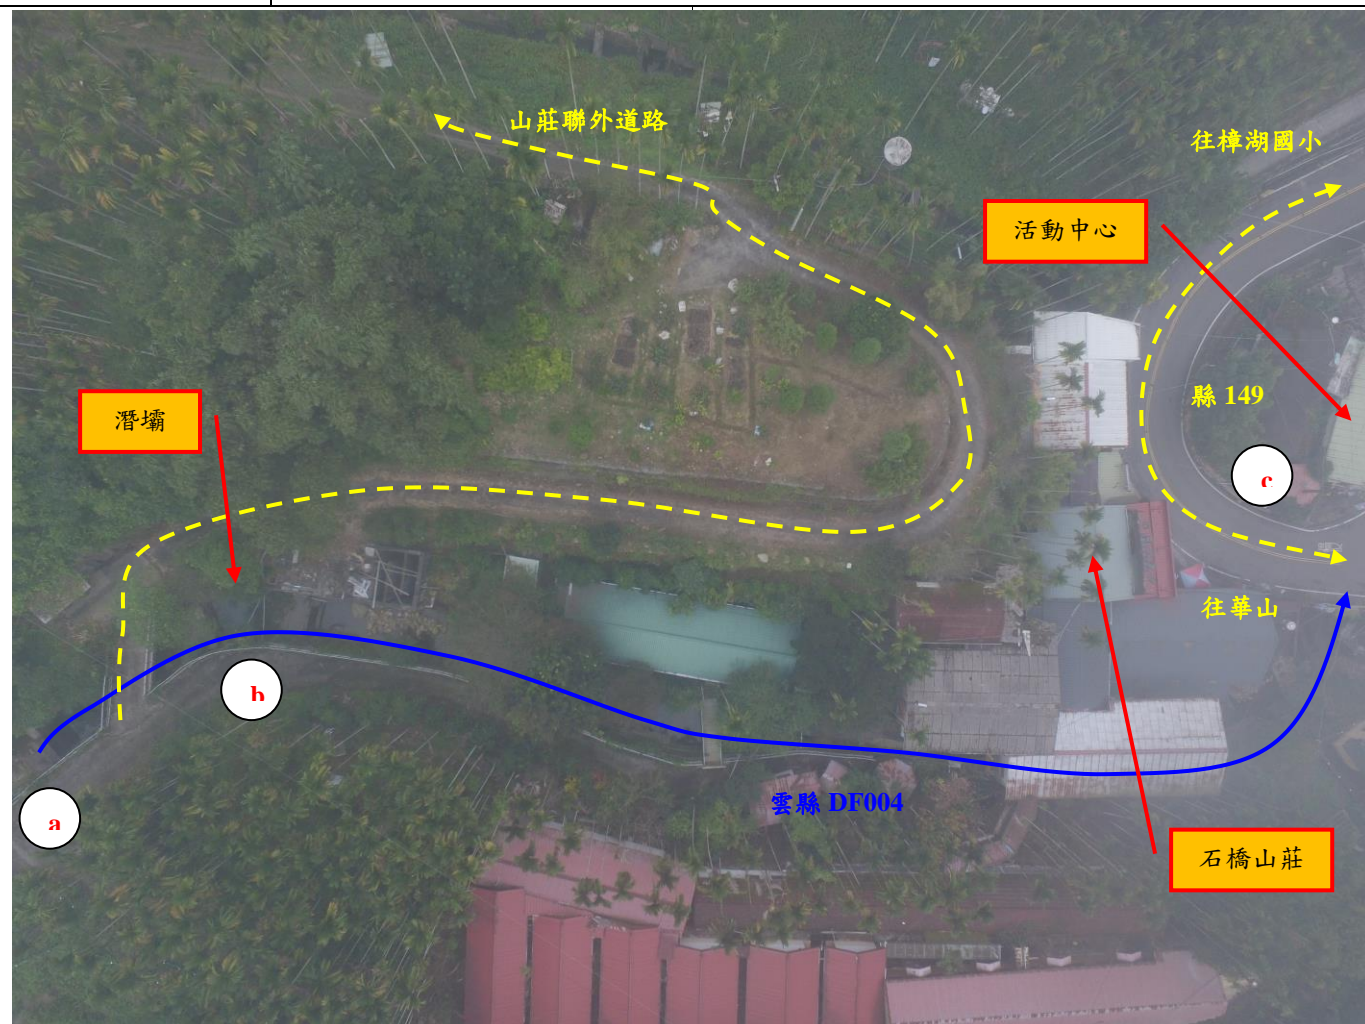
災害案件編號	98 年莫拉克颱風-雲林古坑-004	
災區行政區域	雲林縣古坑鄉樟湖村	
災害類型	崩塌	
災害發生時間	98 年 8 月 8 日 22 時 0 分	
復勘日期	107 年 11 月 01 日	
植被覆蓋情況	植生調查之覆蓋度與所占空間區分等級： <input type="checkbox"/> A(<5%) <input type="checkbox"/> B(5-25%) <input type="checkbox"/> C(26-50%) <input type="checkbox"/> D(51-75%) <input checked="" type="checkbox"/> E(76-100%)	
工程改善措施紀錄	權責機關	雲林縣政府
	執行期間	98 年至 99 年
	工程內容概述與執行情況	崩塌地復育工程及設置擋土牆
災害潛勢 (環境變異說明)	復勘時 DF004 河道無新增土砂料源堆積，集水區坡面尚穩定。坡面狀況穩定良好。建議巡視河道土砂堆積狀況，適時清疏。

註 2：影像來源：無人空中載具拍攝；影像拍攝日期為 2018 年 11 月 01 日。

註 3：拍攝方位角係以磁北方向 50 度順時針方向測至目標物之水平角。
