98 年莫拉克颱風災例復勘報告

98 年莫拉克颱風-雲林古坑-008

復勘日期：102 年 11 月 26 日

一、災區復勘現況(1/2)

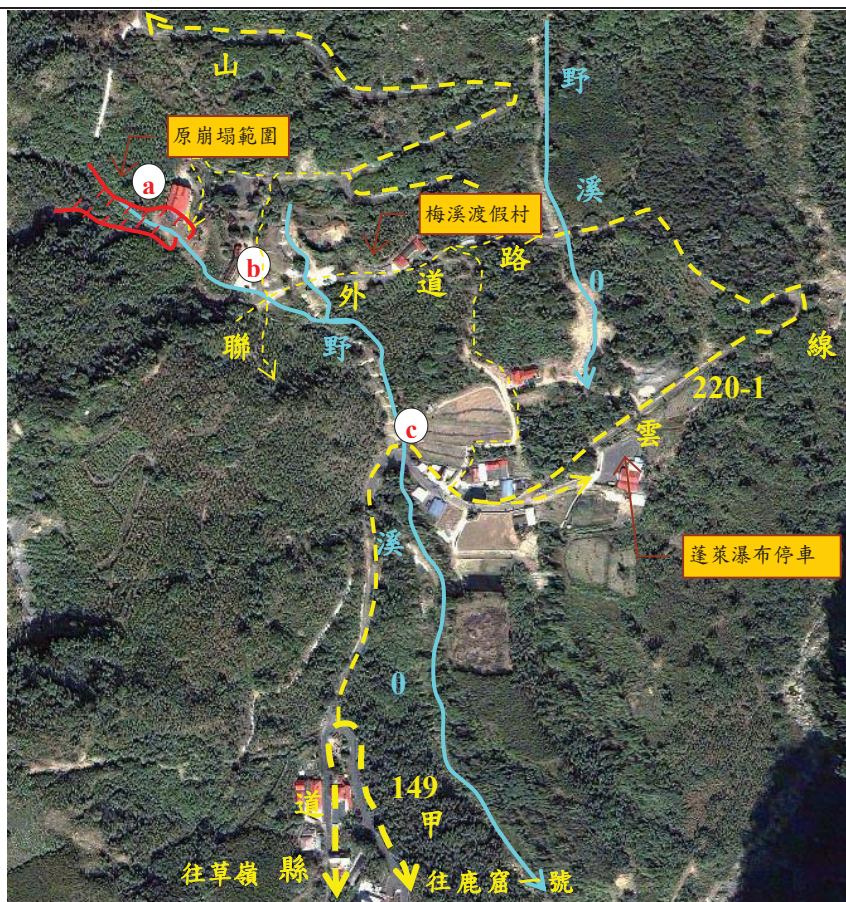
災害案件編號	98 年莫拉克颱風-雲林古坑-008	
災區行政區域	雲林縣古坑鄉草嶺村	
災害類型	土石流	
災害發生時間	98 年 8 月 8 日 22 時 00 分	
復勘日期	102 年 11 月 26 日	
植被覆蓋情況	植生調查之覆蓋度與所占空間區分等級： <input type="checkbox"/> A(<5%) <input type="checkbox"/> B(5-25%) <input type="checkbox"/> C(26-50%) <input type="checkbox"/> D(51-75%) <input checked="" type="checkbox"/> E(76-100%)	
工程改善記錄	權責機關	水土保持局-南投分局
	執行期間	102 年度
	工程內容概述與執行情況	民國 102 年水土保持局南投分局辦理草嶺村 5 鄰野溪整治工程及梅溪下游野溪整治工程，辦理河道清疏及設置野溪防砂設施。
災害潛勢 (環境變異說明)	復勘時致災野溪河道內已有茂密植物生長，河道內無新增土砂堆積，集水區環境坡面無明顯新生崩塌地，坡面穩定良好。下游與道路雲 220-1 線交會處新修復護岸及防砂設施，構造物效能堪用狀況良好。建議巡視河道土砂堆積狀況，並適時清疏河道。
