98年莫拉克颱風災例復勘報告

98年莫拉克颱風-高雄桃源-007

復勘日期：102年12月2日

一、災區復勘現況(1/3)

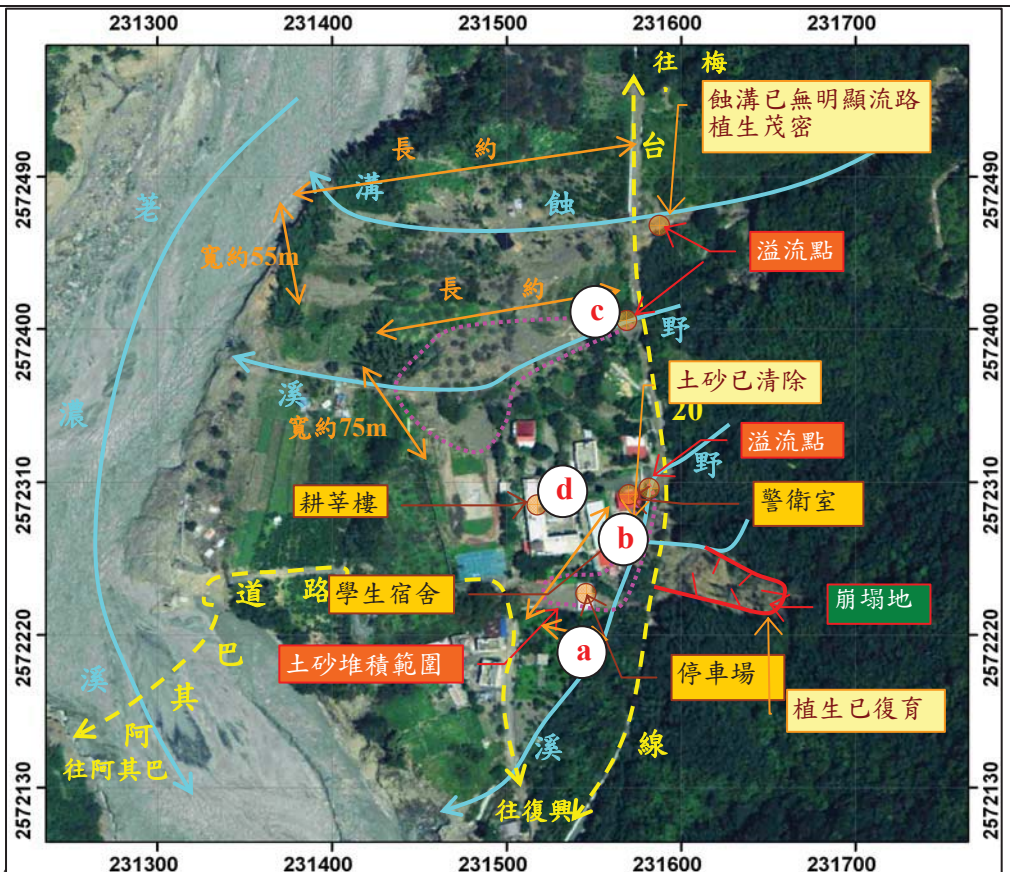
| 災害潛勢 (環境變異說明) | 復勘時原停車場及學校宿舍堆積土砂已清除。野溪增設護岸，河道內無土砂淤積情形，集水區坡面無明顯新生崩塌地，惟野溪流路離保全對象距離甚近，若再次發生崩塌仍有致災可能。建議該災區發布強降雨預報時，應加倍注意雨量資訊，宣導並協助民眾避難。 | |
