# 98 年莫拉克颱風災例復勘報告

98 莫拉克颱風-高雄那瑪夏-003

復勘日期：108 年 10 月 19 日

## 一、災區復勘現況(1/3)

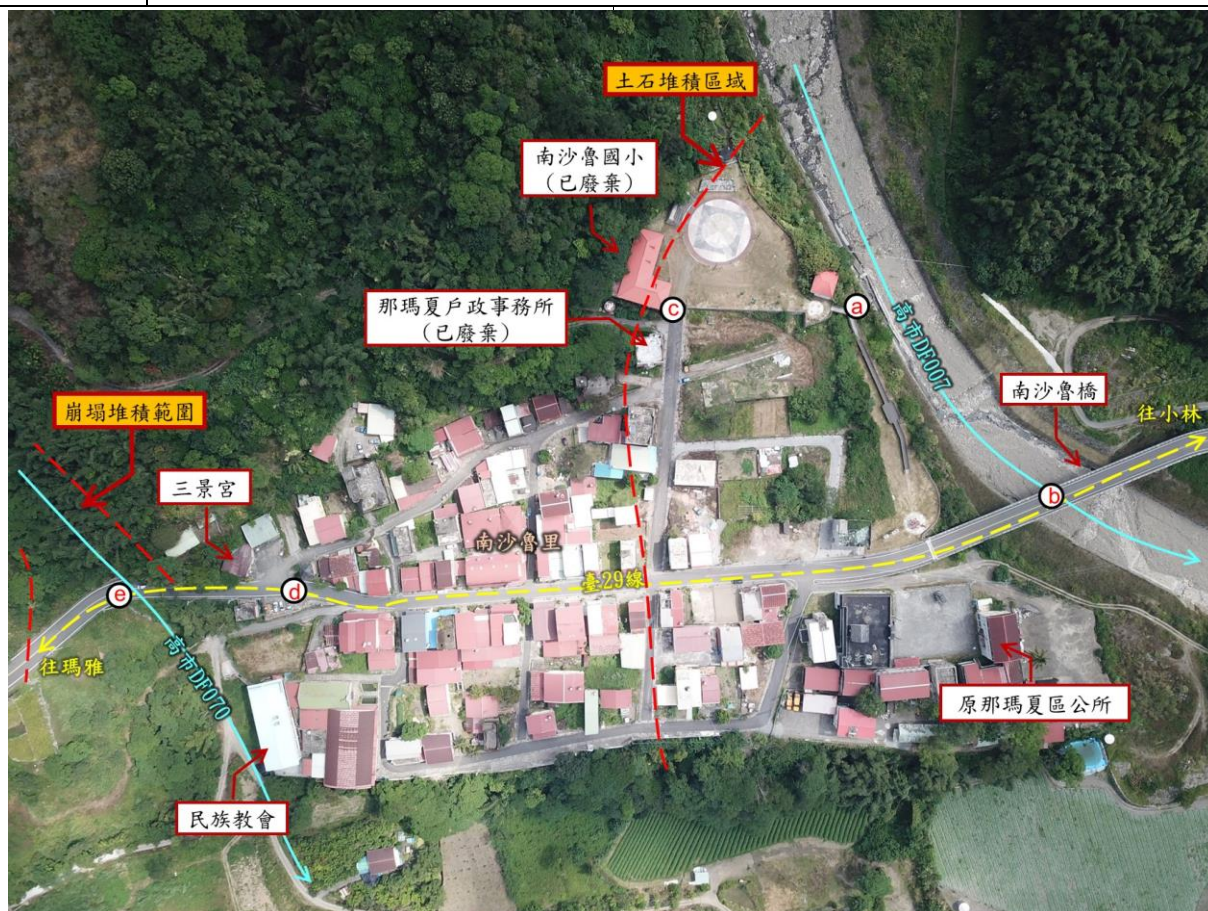
災害案件編號	98 年莫拉克颱風-高雄那瑪夏-003	
災區行政區域	高雄市那瑪夏區南沙魯里	
災害類型	土石流	
災害發生時間	98 年 08 月 08 日 16 時 00 分	
復勘日期	108 年 10 月 19 日	
植被覆蓋情況	植生調查之覆蓋度與所占空間區分等級： <input type="checkbox"/> A(<5%) <input type="checkbox"/> B(5-25%) <input checked="" type="checkbox"/> C(26-50%) <input type="checkbox"/> D(51-75%) <input type="checkbox"/> E(76-100%)	
工程改善措施紀錄	權責機關	水土保持局台南分局、高雄市政府、公路局
	執行期間	98 年~107 年
	工程內容概述與執行情況	堆積土石清除，河道設置固床工、護岸及防砂壩等構造物，南沙魯橋重建。
災害潛勢(環境變異說明)	本區於莫拉克颱風期間發生土石流，高市 DF007 土石溢流至右岸南沙魯社區，高市 DF070 土石崩落掩埋道路。現已進行部分野溪及崩塌地整治，目前河道通水情形良好，因高市 DF007 野溪上游仍有邊坡裸露，遇豪大雨沖刷可能導致土石下移，建議豪大雨期間仍應持續監測河道及邊坡，並進行預警性撤離。
