114 年 0613 豪雨 土砂災害事件紀實

農業部農村發展及水土保持署
中 華 民 國 1 1 4 年 0 7 月

114 年 0613 豪雨土砂災害事件紀實

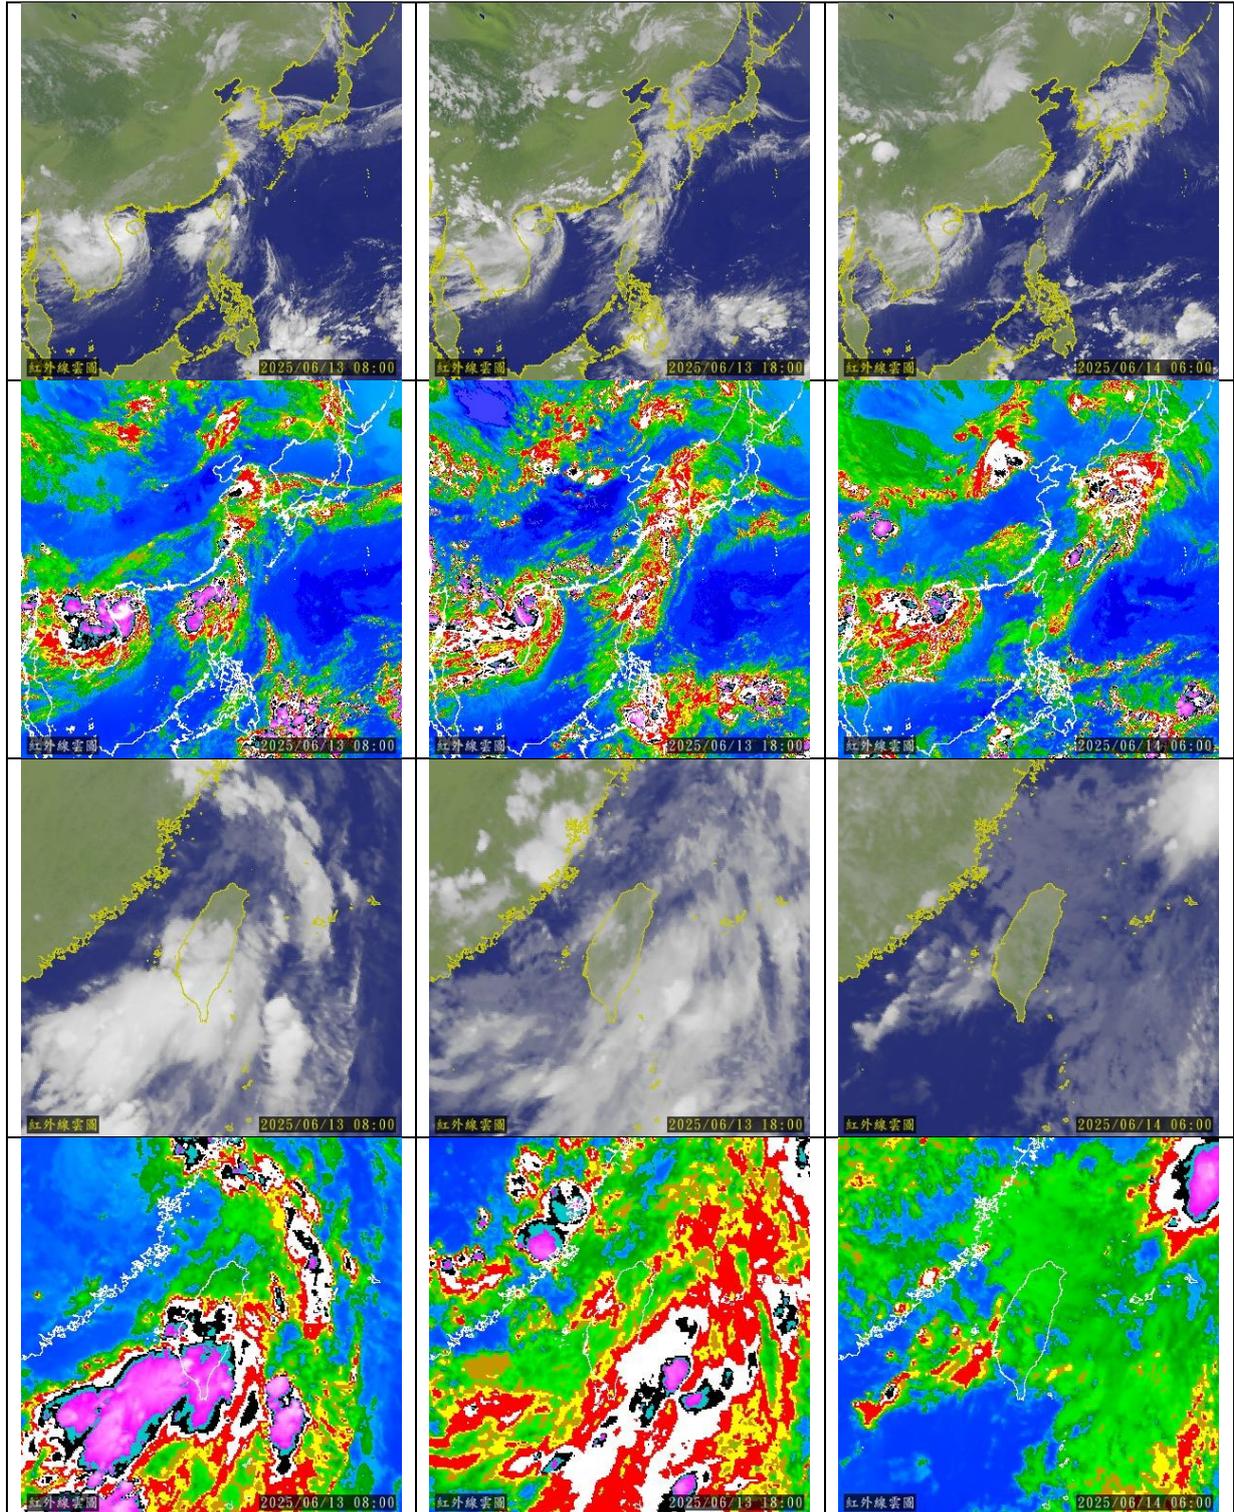
圖 1-1 114 年 0613 豪雨衛星雲圖

民國114年06月13日中央氣象署發布豪雨特報，受西南風影響，易有短延時強降雨；南部、東半部和各山區有局部豪雨或大豪雨情形。本次累積雨量雨量排序如表 1-1，於06月14日解除豪雨特報。災害期間發布土石流及大規模崩塌警戒紀錄如表 1-2、表 1-3 所示。
