# 114 年 0613 豪雨 土砂災害事件紀實

農業部農村發展及水土保持署  
中 華 民 國 1 1 4 年 0 7 月

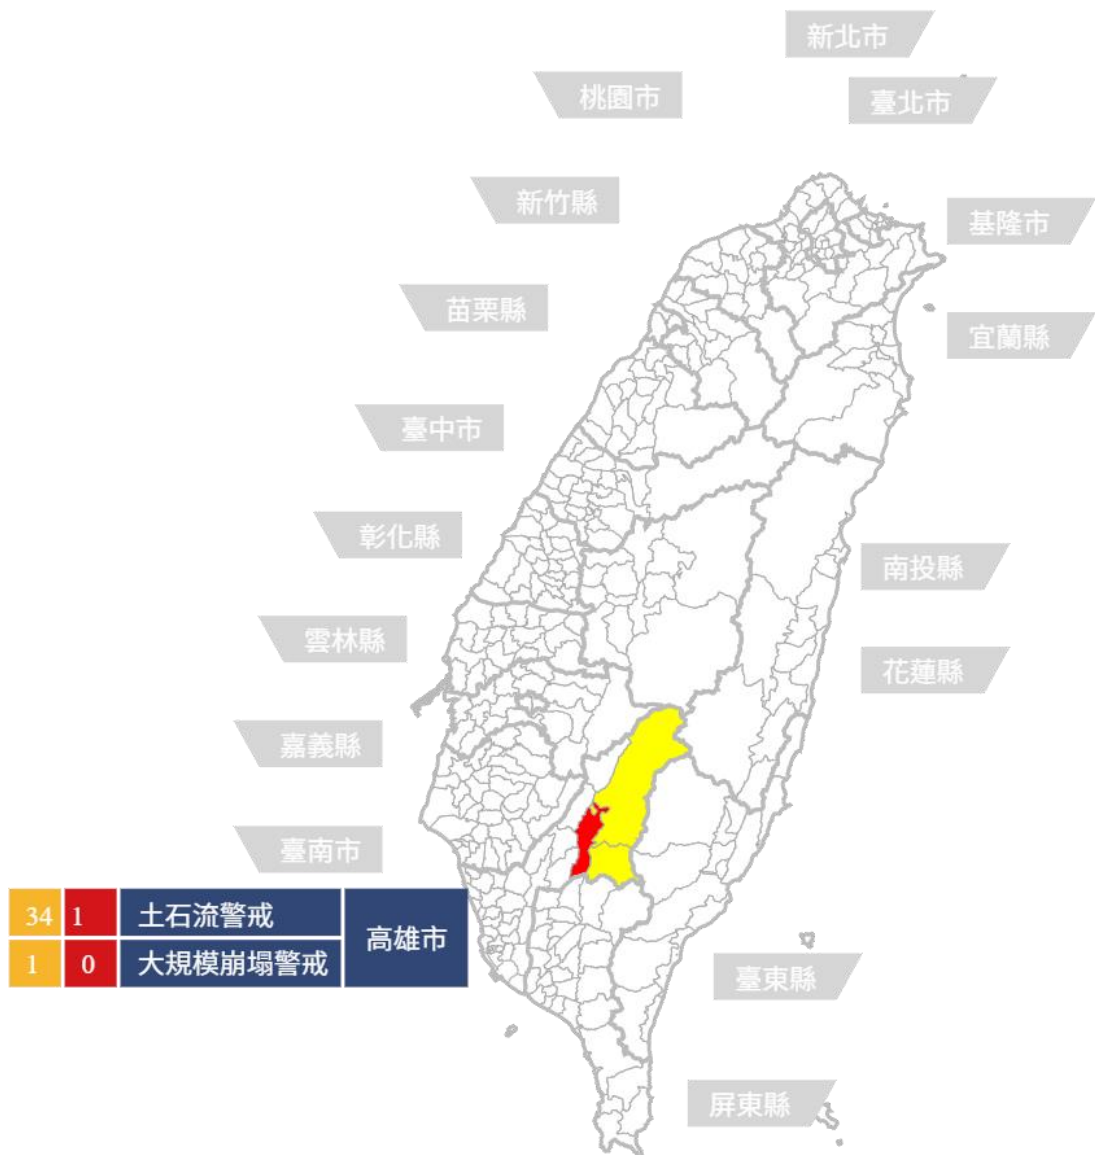
圖 1-1 114 年 0613 豪雨土石流及大規模崩塌警戒發布空間分布(最大發布數量 6/13 18:30 第 4 報)

- 1.土石流紅色警戒，共計1條分布於1縣市1鄉鎮1村里。
- 2.土石流黃色警戒，共計34條分布於1縣市3鄉鎮9村里。
- 3.至06月14日06時00分(第7報)解除全部土石流黃色警戒。

- 1.大規模崩塌紅色警戒，共計0處分布於0縣市0鄉鎮0村里。
- 2.大規模崩塌黃色警戒，共計 1 處分布於 1 縣市 1 鄉鎮 1 村里。

民國114年06月13日中央氣象署發布豪雨特報，受西南風影響，易有短延時強降雨；南部、東半部和各山區有局部豪雨或大豪雨情形。本次累積雨量雨量排序如表 1-1 及圖 1-2，於 06 月 14 日解除豪雨特報。災害期間發布土石流及大規模崩塌警戒紀錄如表 1-2、表 1-3 及圖 1-1 所示。

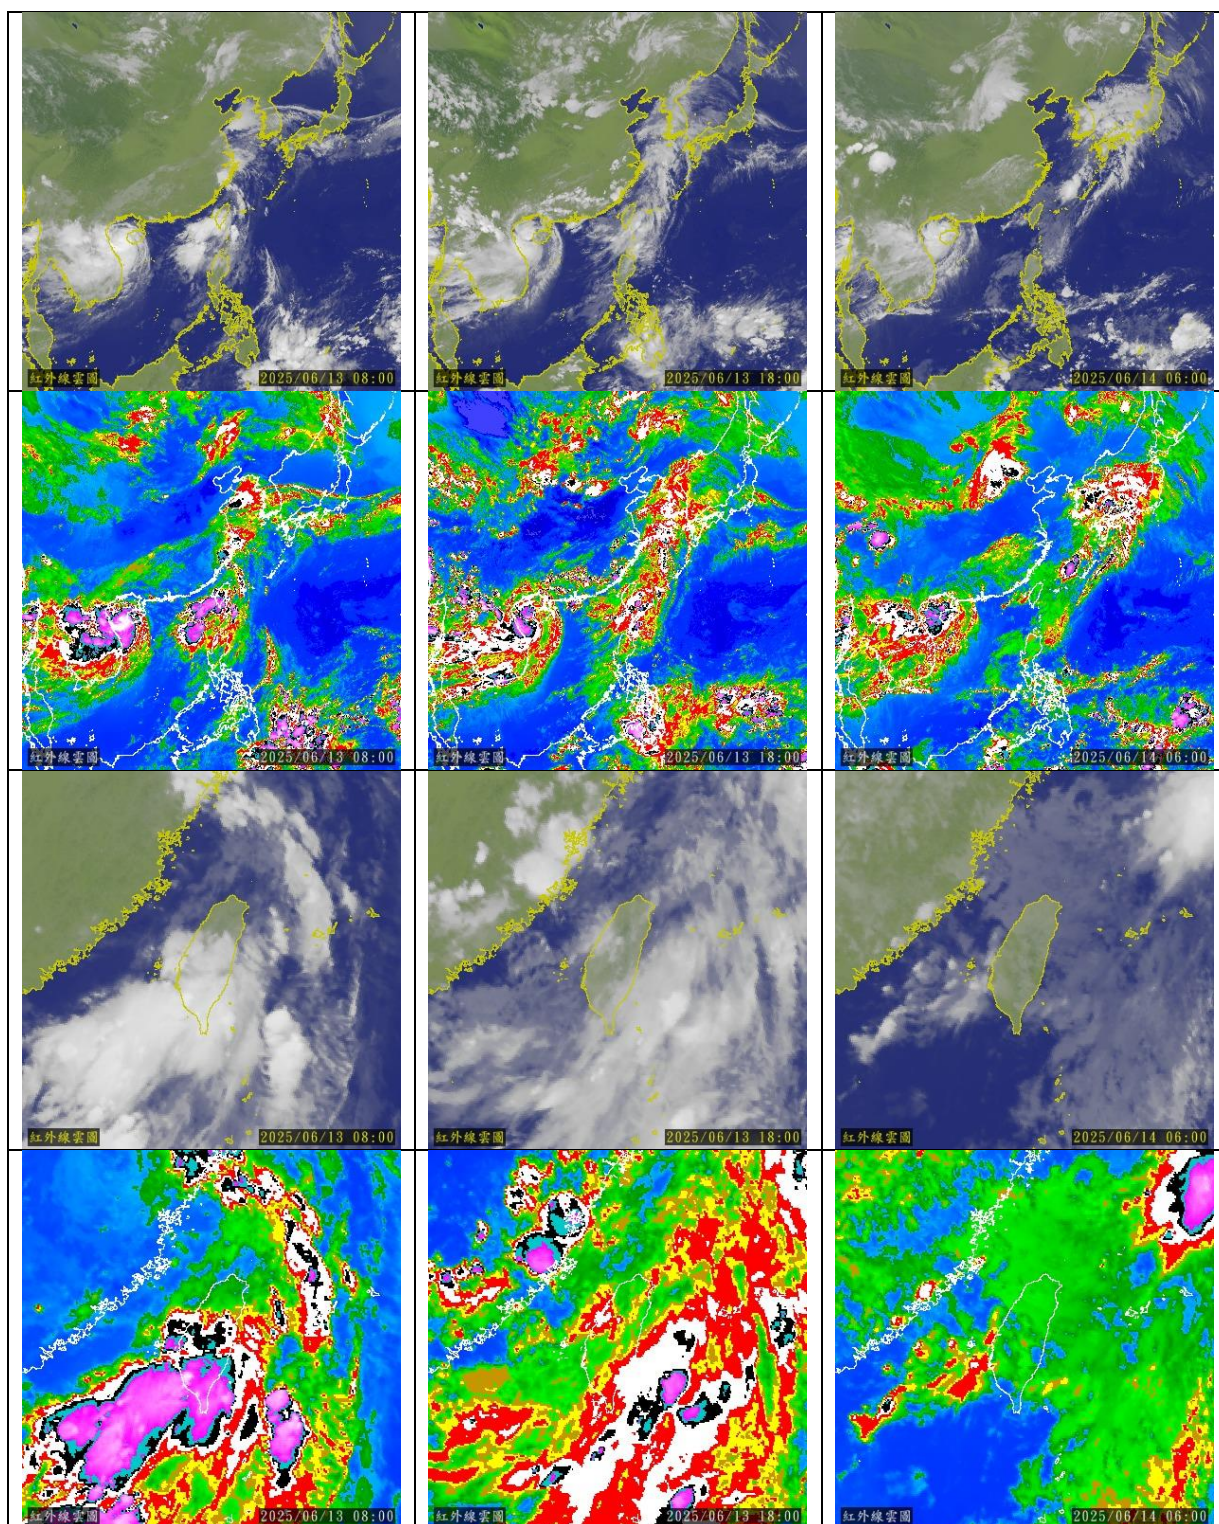
圖 1-3 114 年 0613 豪雨衛星雲圖

資料來源：彙整自土石流及大規模崩塌防災應變系統。

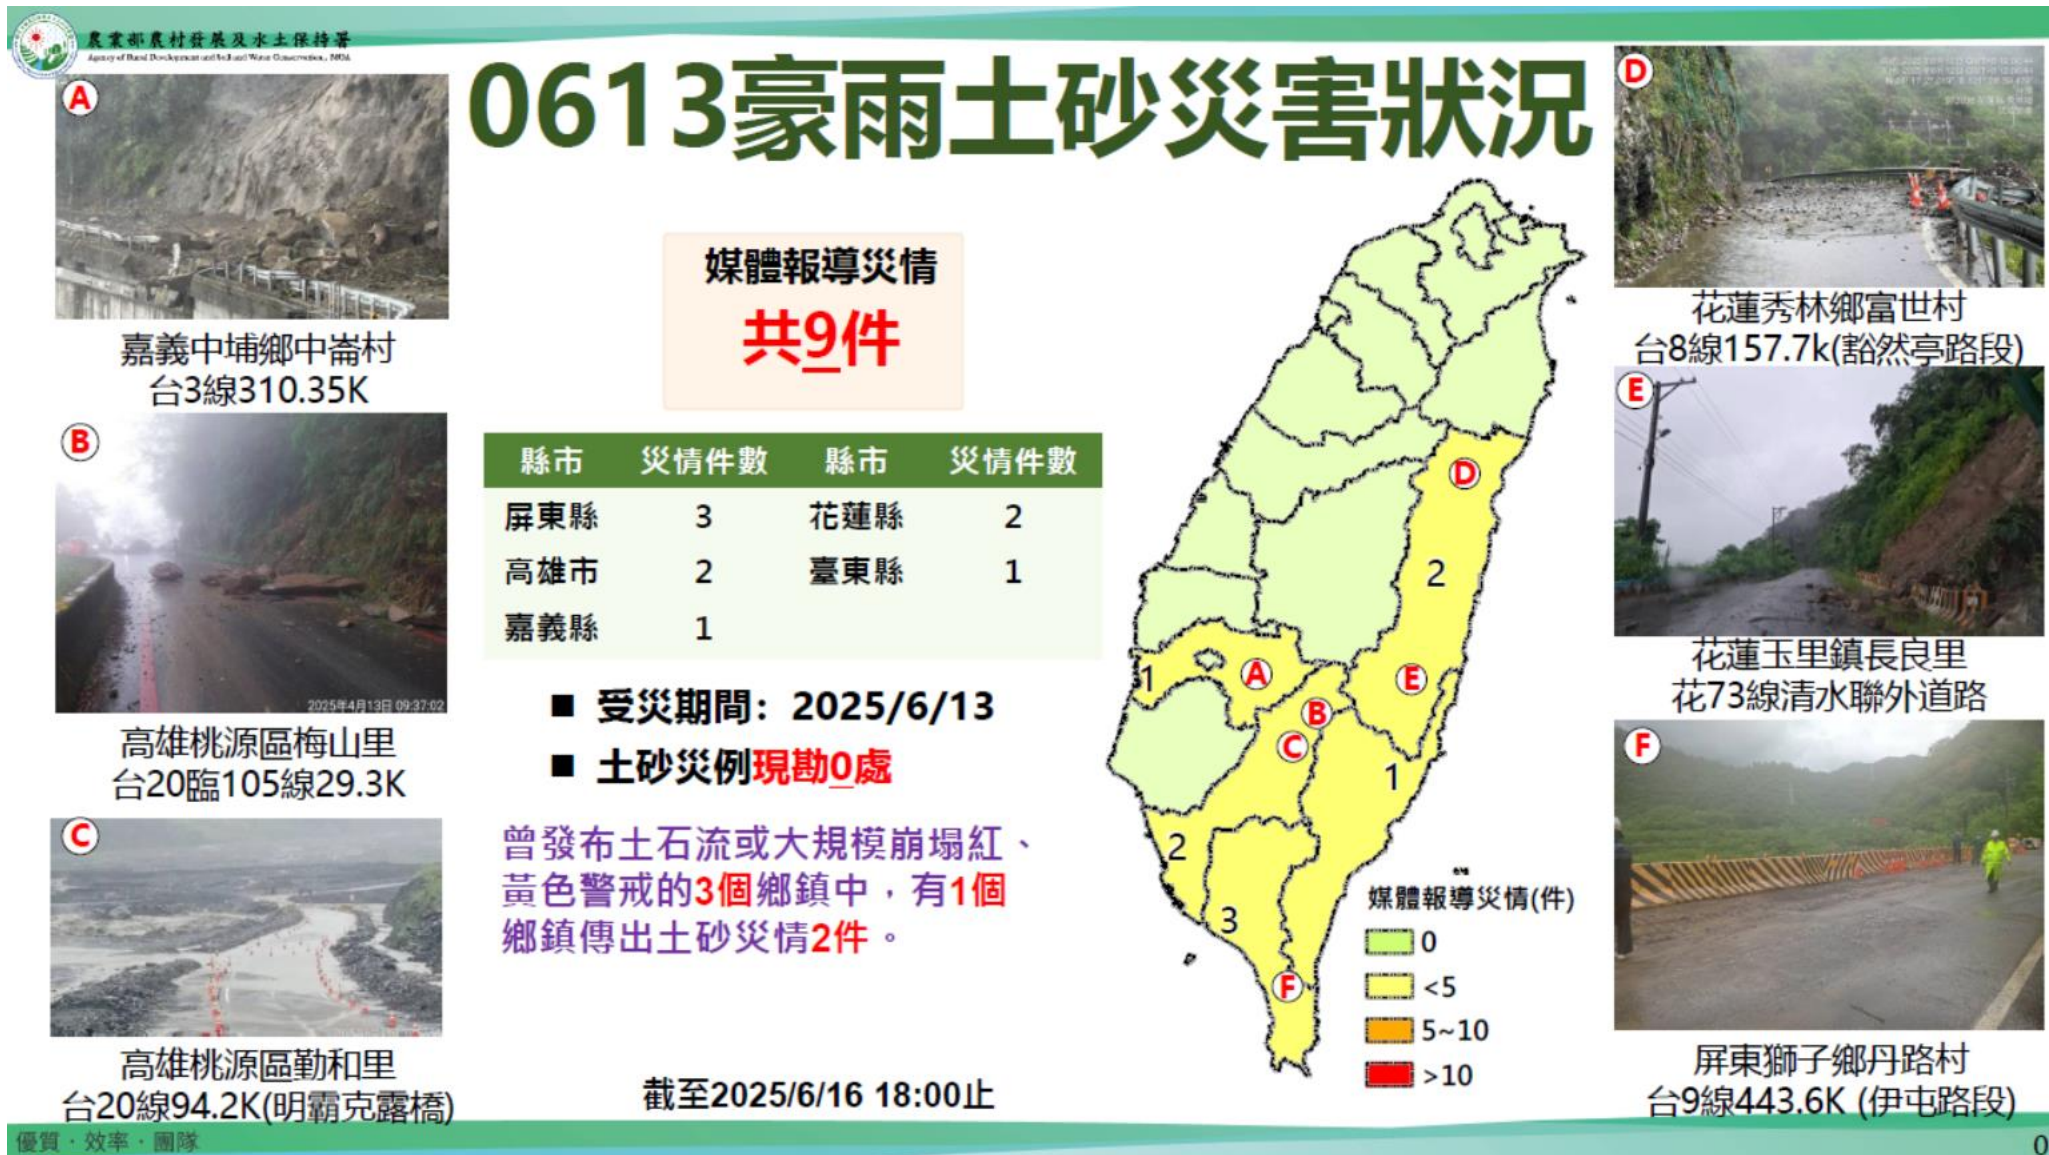
| 編號 | 影像性質 | 行政區 | 地標/<br>災害類型 | 坐標<br>(TWD97) | 拍攝日期 | 災害統計 | 照片來源 | 影像說明 | 相關連結 | 權責單位 | 影像縮圖 |
|---|---|---|---|---|---|---|---|---|---|---|---|
| 1140613-01 | 媒體報導 | 花蓮縣<br>秀林鄉<br>富世村 | 台8線<br>157.7k豁然亭路段；<br>崩塌 | 299080,<br>2676249 | 2025/6/12 | 無人員傷亡 | 自由時報 | 113年06月12日中橫公路台8線157.7k豁然亭路段，下午2點多，上邊坡持續坍方落石阻斷交通，公路局東區養護工程分局指出，待落石稍緩隨即進行搶修，預計明（13）日中午12時搶通，台8線關原至天祥（114.6k~167.4k）路段暫時封閉，下午14時30分起只出不進。 | | 公路局 | |

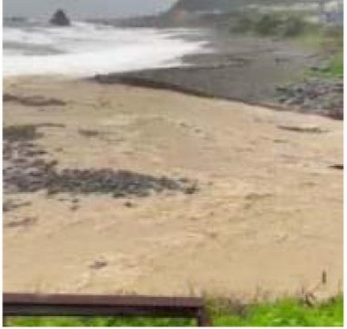
| 編號 | 影像性質 | 行政區 | 地標/<br>災害類型 | 坐標<br>(TWD97) | 拍攝日期 | 災害統計 | 照片來源 | 影像說明 | 相關連結 | 權責單位 | 影像縮圖 |
|---|---|---|---|---|---|---|---|---|---|---|---|
| 1140613-05 | 媒體報導 | 臺東縣蘭嶼鄉紅頭村 | 紅頭溪；洪水 | 307648, 2436253 | 2025/6/13 | 無人員傷亡 | 台視新聞網 | 114年6月13日，紅頭村野溪暴漲，泥水夾帶石塊衝向海面，環島公路多處發生土石流，當地公所緊急出動機具搶修。 | | 台東縣政府 | |

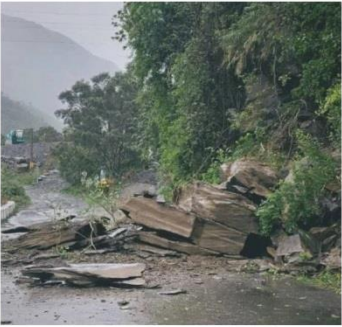
| 編號 | 影像性質 | 行政區 | 地標/<br>災害類型 | 坐標<br>(TWD97) | 拍攝日期 | 災害統計 | 照片來源 | 影像說明 | 相關連結 | 權責單位 | 影像縮圖 |
|---|---|---|---|---|---|---|---|---|---|---|---|
| 1140613-07 | 媒體報導 | 屏東縣來義鄉義林村 | 來義鄉大後部落聯絡道路；崩塌 | 215453, 2495910 | 2025/6/13 | 無人員傷亡 | 中央通訊社 | 114年6月13日，屏東局部地區豪雨警戒，大雨造成部落農路(來義鄉大後部落聯絡道路)因落石而中斷。 | | 屏東縣政府 | |
