# 114 年 0721 豪雨 土砂災害事件紀實

農業部農村發展及水土保持署  
中 華 民 國 1 1 4 年 0 8 月

# 114 年土砂災例最速報

### 114 年 0721 豪雨-南投埔里-001

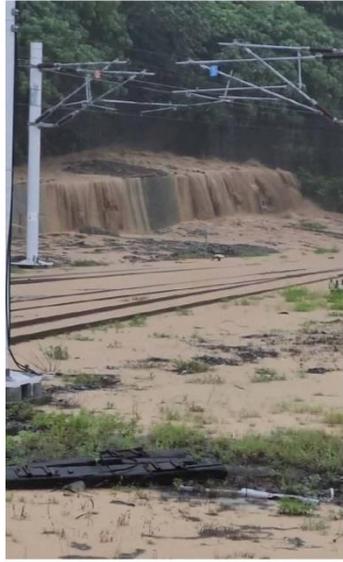
1140721-09	媒體報導	臺東縣 大武鄉 大武村	大武=瀧溪 站間 K45+250 處、古莊 號誌站=大 武站間 K42+500 處、知本= 太麻里站 間K82處； 土石泥流	239773, 2474062	2025/7/21	無人 員傷 亡	自由時 報	114年07月21日台鐵公 司說明，上午6點11分 接獲通報，大武=瀧溪 站間K45+250處水淹軌 道，路線暫時不通；古 莊號誌站=大武站間 K42+500處邊坡土石鬆 動滑落；另知本=太麻 里站間K82處水淹枕木 ，即時起限速時速20公 里慢行，已通知工務單 位至現場監控水情。

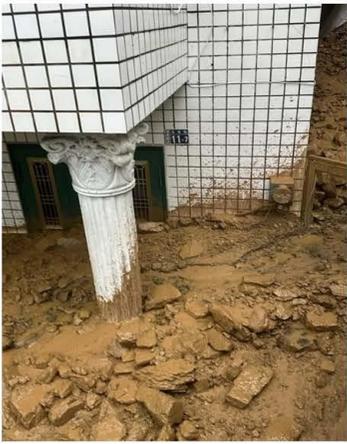
編號	影像性質	行政區	地標/災害類型	坐標(TWD97)	拍攝日期	災害統計	照片來源	影像說明	相關連結	權責單位	影像縮圖
1140722-01	媒體報導	南投縣埔里鎮蜈蚣里	南投埔里蜈蚣里坵溪路；土石流	252293, 2651291	2025/7/21	無人員傷亡	聯合新聞網	114年07月21日南投埔里今近傍晚傳災情，當地蜈蚣里坵溪路一帶爆發土石流，碎石泥流沿著下坡道路，一路沖刷而下，甚至沖進住家，至少7戶民宅受影響，幸無人受傷，目前受災戶安置商旅。經調遣機具，道路土石約於晚上8時許清除完畢。

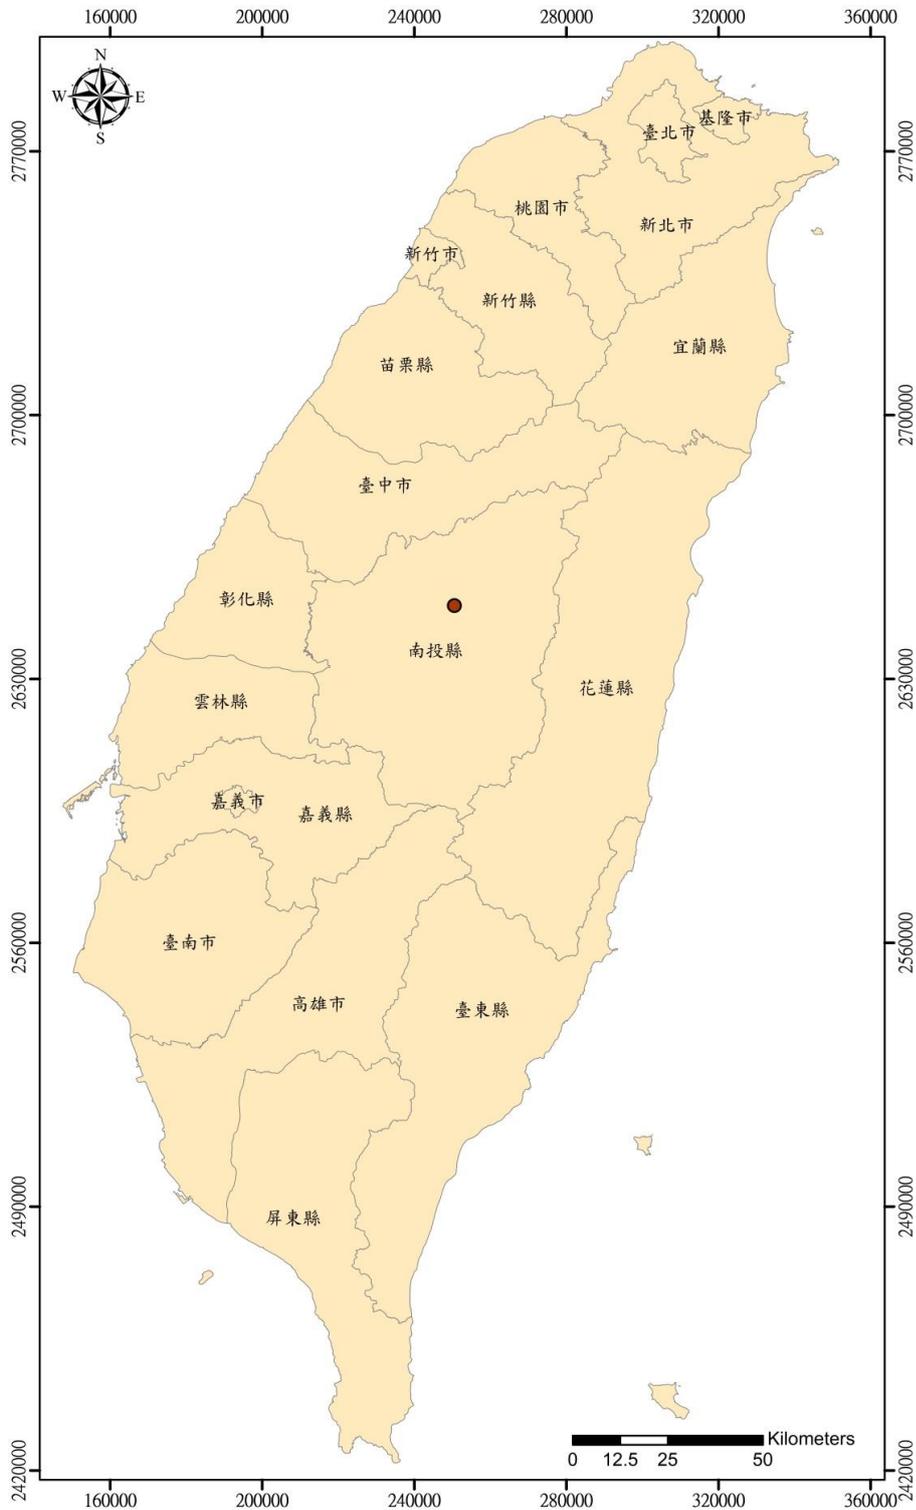
圖 2-1 114 年 0721 豪雨重大土砂災害地點分布圖

有關 114 年 0721 豪雨造成之重大土砂災害，共執行 1 處災例現勘(圖 2-1)，災損彙整如表 2-1 所示，各災例之基本資料如表 2-2 所示，詳細現勘資料詳附錄一所示。

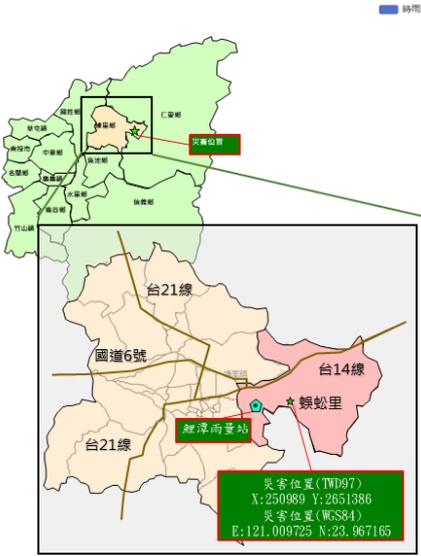
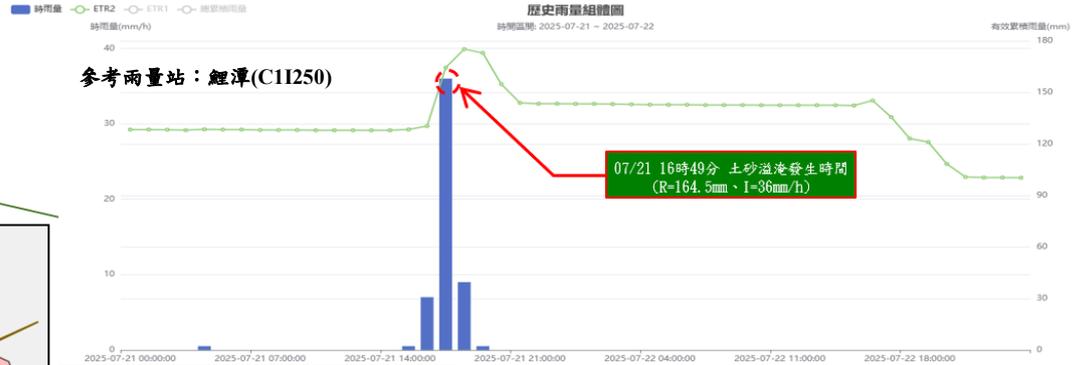
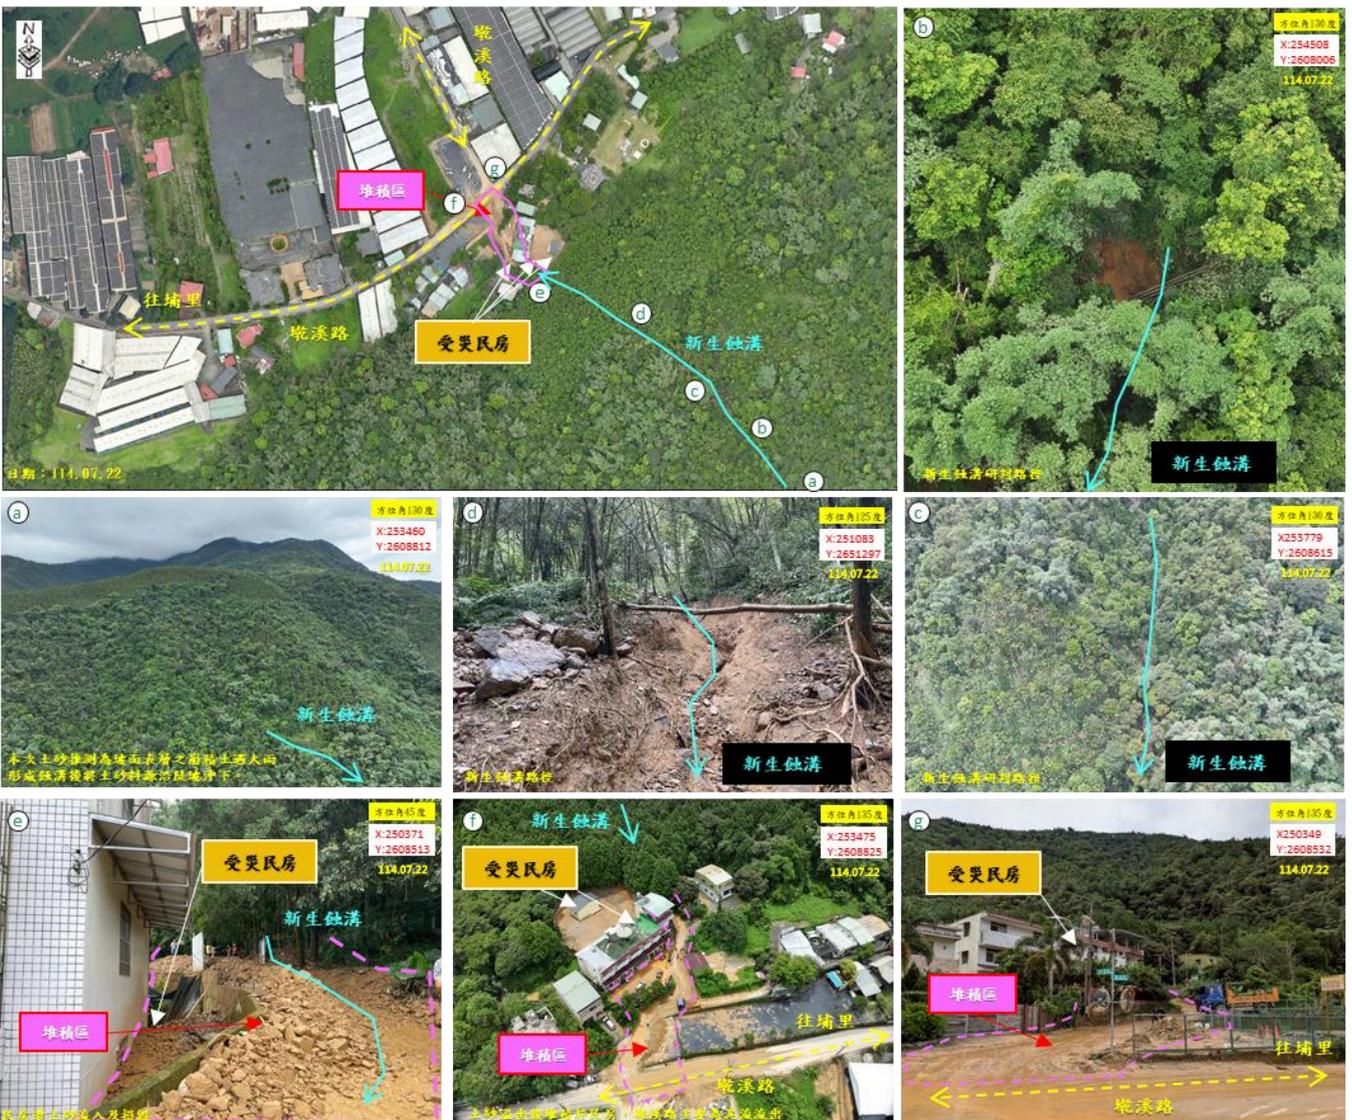
- ❖ 災害發生位置: 南投縣埔里鎮蜈蚣里 堀溪路 11 之 7 號
- ❖ 災害發生時間: 07 月 21 日 16 時 49 分
- ❖ 災害類型: 崩塌(沖蝕)、土砂溢淹
- ❖ 災害發生之有效累積雨量: 164.5mm

- ✔ 災情描述: 南投縣埔里鎮蜈蚣里堀溪路 11 之 7 號於 7 月 21 日下午 4 時 49 分發生泥石流夾帶土石沿道路流下，造成 3 戶民宅遭土砂入侵並阻礙道路通行。
- ✔ 災害規模: 由空拍影像觀察，住宅上邊坡並無明顯崩塌裸露區域，研判本次災害土砂料源均為坡面表層崩積土，遇大雨形成蝕溝後將土砂料源沿陡坡沖下，造成土砂入侵民宅。
- ✔ 災損統計: 3 戶民房遭土石沖入及損毀。

0721 豪雨期間共執行「114 年 0721 豪雨-南投埔里-001」之 1 處災例現勘，依據災例之資料分析，南投埔里-001 即位於南投縣埔里鎮蜈蚣里墘溪路 11 之 7 號於 7 月 21 日下午 4 時 49 分發生泥流夾帶土石沿道路流下，造成 3 戶民宅遭土砂入侵並阻礙道路通行。由空拍影像觀察，住宅上邊坡並無明顯崩塌裸露區域，研判本次災害土砂料源均為坡面表層崩積土，遇大雨形成蝕溝後將土砂料源沿陡坡沖下，造成土砂入侵民宅。
