# 114 年 0721 豪雨 土砂災害事件紀實

農業部農村發展及水土保持署  
中 華 民 國 1 1 4 年 0 8 月

## 114 年 0721 豪雨-南投埔里-001

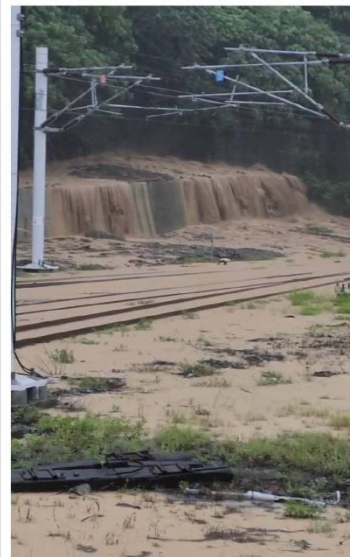
| 編號 | 影像性質 | 行政區 | 地標/<br>災害類型 | 坐標<br>(TWD97) | 拍攝日期 | 災害統計 | 照片來源 | 影像說明 | 相關連結 | 權責單位 | 影像縮圖 |
|---|---|---|---|---|---|---|---|---|---|---|---|
| 1140721-09 | 媒體報導 | 臺東縣大武鄉大武村 | 大武=瀧溪站間K45+250處、古莊號誌站=大武站間K42+500處、知本=太麻里站間K82處；土石泥流 | 239773, 2474062 | 2025/7/21 | 無人員傷亡 | 自由時報 | 114年07月21日台鐵公司說明，上午6點11分接獲通報，大武=瀧溪站間K45+250處水淹軌道，路線暫時不通；古莊號誌站=大武站間K42+500處邊坡土石鬆動滑落；另知本=太麻里站間K82處水淹枕木，即時起限速時速20公里慢行，已通知工務單位至現場監控水情。 | | 台鐵局 | |

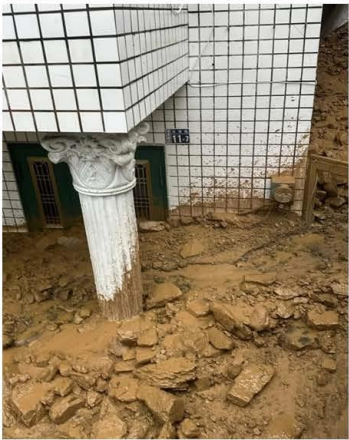
| 編號 | 影像性質 | 行政區 | 地標/<br>災害類型 | 坐標<br>(TWD97) | 拍攝日期 | 災害<br>統計 | 照片<br>來源 | 影像說明 | 相關連結 | 權責單位 | 影像縮圖 |
|---|---|---|---|---|---|---|---|---|---|---|---|
| 1140722-01 | 媒體報導 | 南投縣埔里鎮蜈蚣里 | 南投埔里蜈蚣里壠溪路；土石流 | 252293, 2651291 | 2025/7/21 | 無人員傷亡 | 聯合新聞網 | 114年07月21日南投埔里今近傍晚傳災情，當地蜈蚣里壠溪路一帶爆發土石流，碎石泥流沿著下坡道路，一路沖刷而下，甚至沖進住家，至少7戶民宅受影響，幸無人受傷，目前受災戶安置商旅。經調遣機具，道路土石約於晚上8時許清除完畢。 | | 南投縣政府 | |

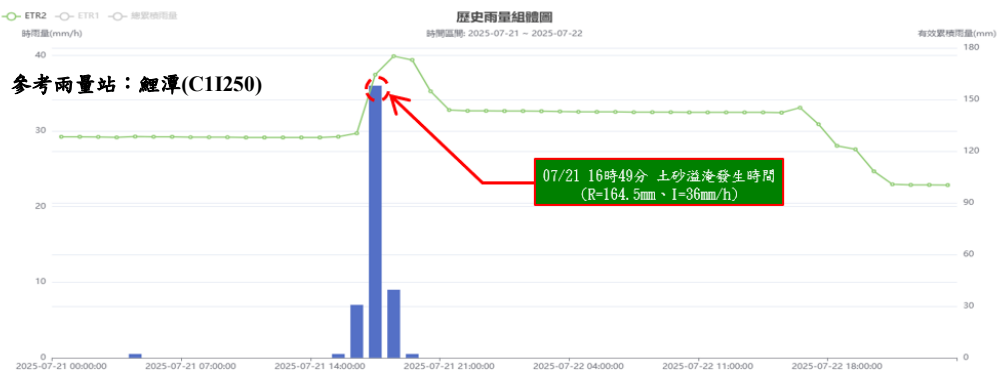
- ❖災害發生位置：南投縣埔里鎮蜈蚣里 堀溪路 11 之 7 號
- ❖災害發生時間：07 月 21 日 16 時 49 分
- ❖災害類型：崩塌(沖蝕)、土砂溢淹
- ❖災害發生之有效累積雨量：164.5mm

- ✓災情描述：南投縣埔里鎮蜈蚣里堀溪路 11 之 7 號於 7 月 21 日下午 4 時 49 分發生泥流夾帶土石沿道路流下，造成 3 戶民宅遭土砂入侵並阻礙道路通行。
- ✓災害規模：由空拍影像觀察，住宅上邊坡並無明顯崩塌裸露區域，研判本次災害土砂料源均為坡面表層崩積土，遇大雨形成蝕溝後將土砂料源沿陡坡沖下，造成土砂入侵民宅。
- ✓災損統計：3 戶民房遭土石沖入及損毀。

0721 豪雨期間共執行「114 年 0721 豪雨-南投埔里-001」之 1 處災例現勘，依據災例之資料分析，南投埔里-001 即位於南投縣埔里鎮蜈蚣里墘溪路 11 之 7 號於 7 月 21 日下午 4 時 49 分發生泥流夾帶土石沿道路流下，造成 3 戶民宅遭土砂入侵並阻礙道路通行。由空拍影像觀察，住宅上邊坡並無明顯崩塌裸露區域，研判本次災害土砂料源均為坡面表層崩積土，遇大雨形成蝕溝後將土砂料源沿陡坡沖下，造成土砂入侵民宅。
