# 114 年 1020 豪雨 土砂災害事件紀實

農業部農村發展及水土保持署  
中 華 民 國 1 1 4 年 1 1 月

有關 114 年 1020 豪雨造成之重大土砂災害，共執行 5 處災例現勘(圖 2-1)，災損彙整如表 2-1 所示，各災例之基本資料如表 2-2 所示，詳細現勘資料詳附錄一所示。

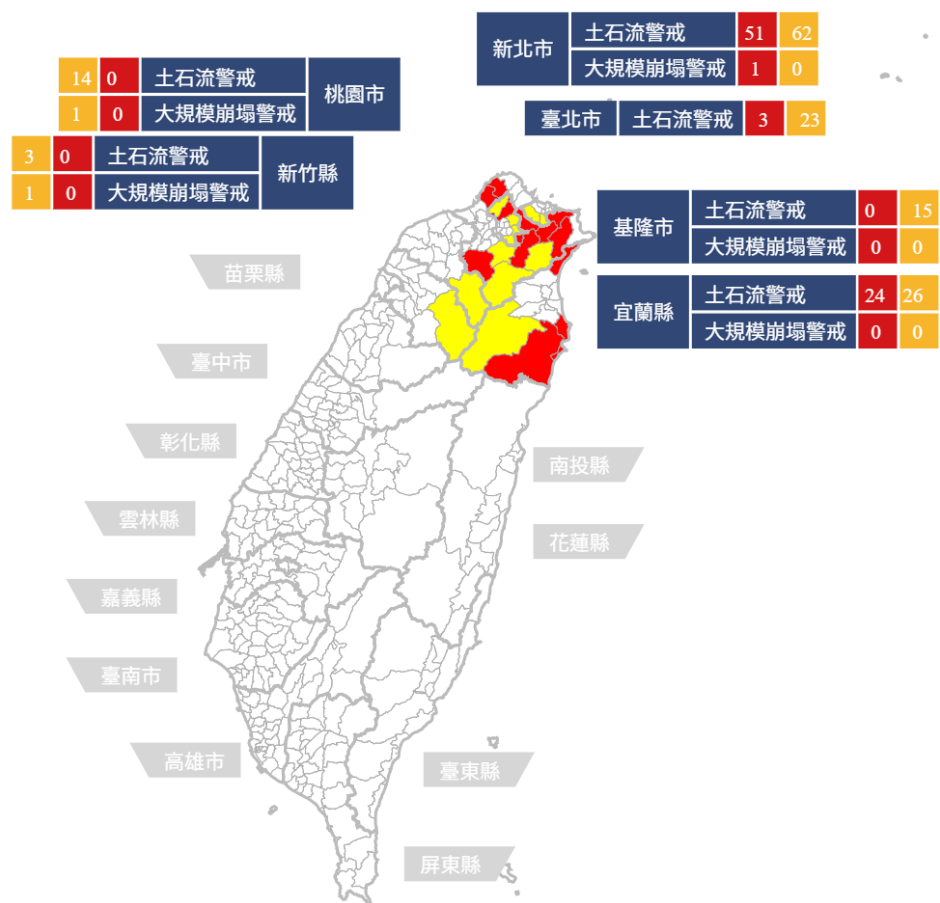
圖 1-1 114 年 1020 豪雨土石流及大規模崩塌警戒發布空間分布(最大發布數量  
10/23 06:30 第 18 報)

民國 114 年 10 月 20 日中央氣象署發布豪雨特報，受風神颱風外圍環流與東北季風共伴效應影響，北部及東北部地區有局部豪雨或大豪雨情形。本次累積雨量排序如表 1-1、圖 1-2，於 10 月 24 日解除豪雨特報。災害期間發布土石流及大規模崩塌警戒紀錄如表 1-2、表 1-3、圖 1-1 示。

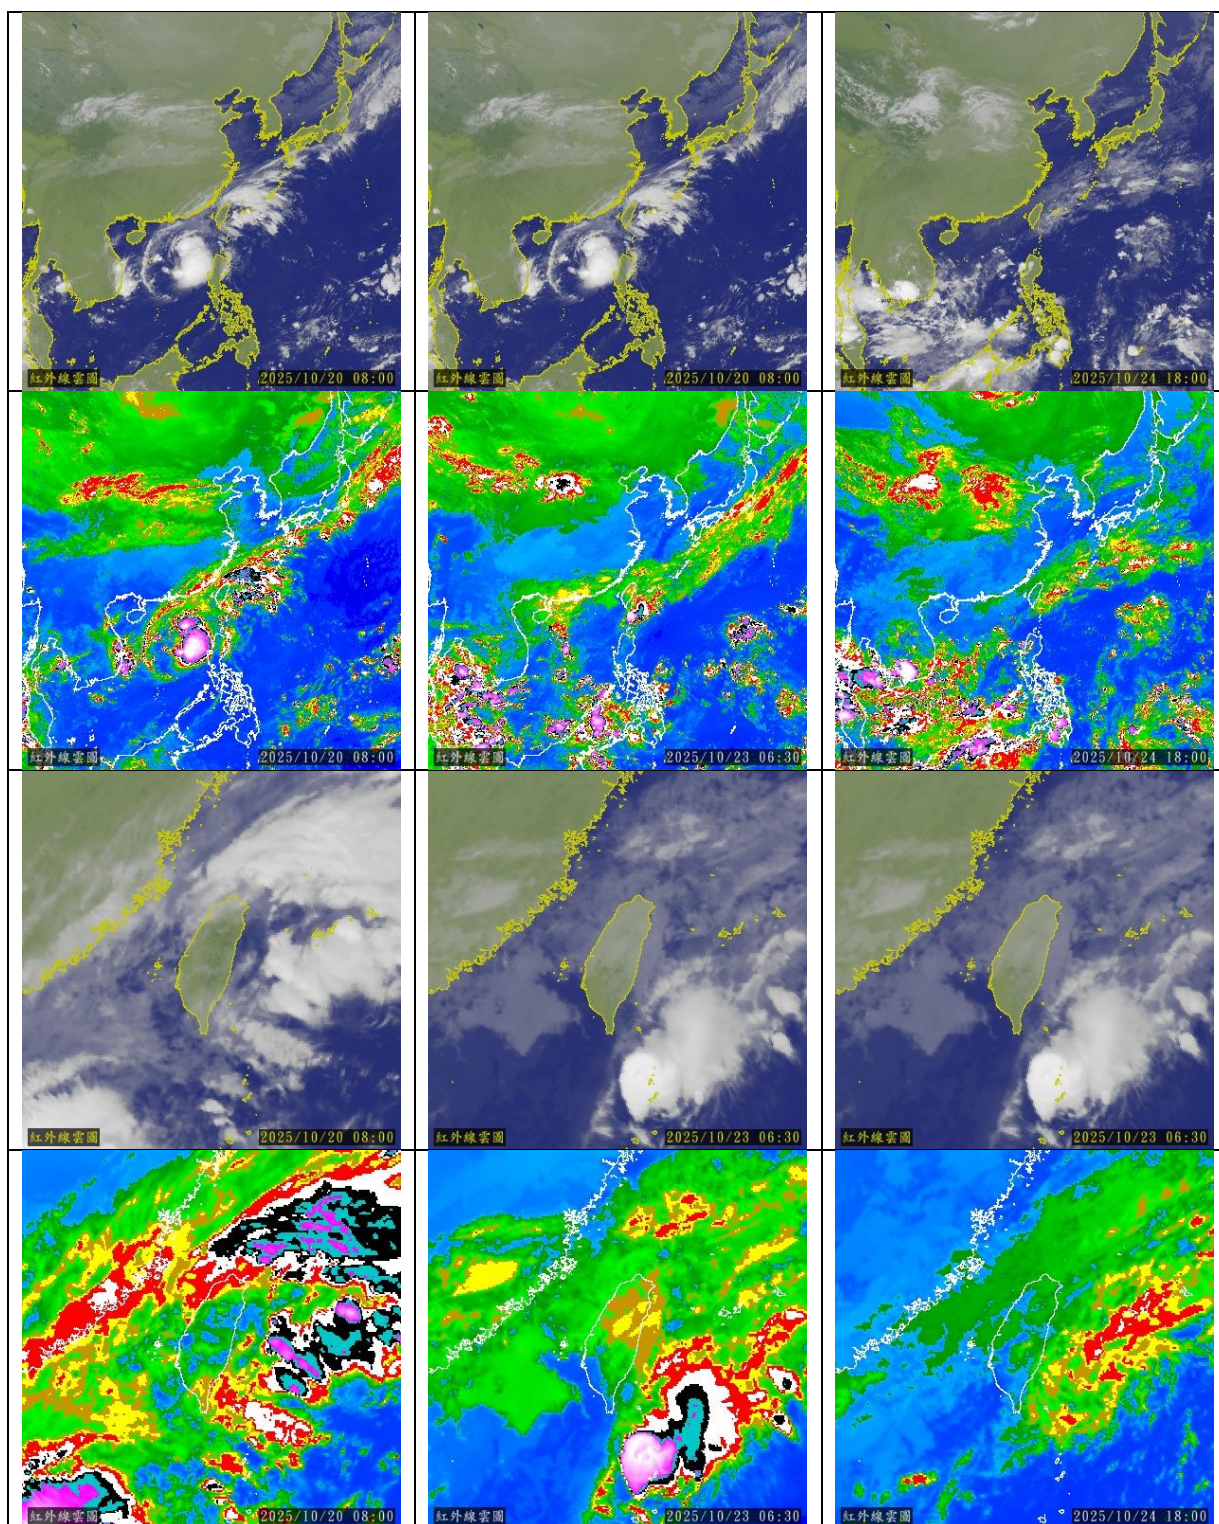
圖 1-3 114 年 1020 豪雨衛星雲圖

資料來源：彙整自土石流及大規模崩塌防災應變系統。

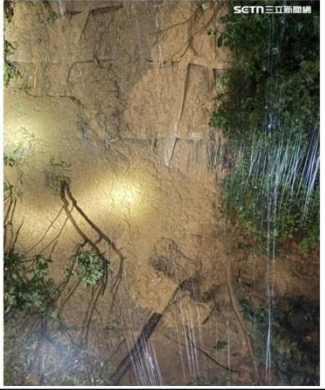
| 編號 | 影像性質 | 行政區 | 地標/<br>災害類型 | 坐標<br>(TWD97) | 拍攝日期 | 災害統計 | 照片來源 | 影像說明 | 相關連結 | 權責單位 | 是否位於潛勢溪流或大崩 | 影像縮圖 |
|---|---|---|---|---|---|---|---|---|---|---|---|---|
| 1141022-02 | 媒體報導 | 臺北市文山區 | 台北市文山區景華街128巷；崩塌 | 305306, 2765322 | 2025/10/21 | 無人員傷亡 | 三立新聞網 | 114年10月21日台北市文山區景華街128巷內的社區後方山坡出現土石崩落狀況，大量土石持續崩落，目前里長、主委及員警已到場協助，現場共疏散6戶14人，相關單位將持續監控土石崩落狀況。 | | 台北市政府 | 無 | |

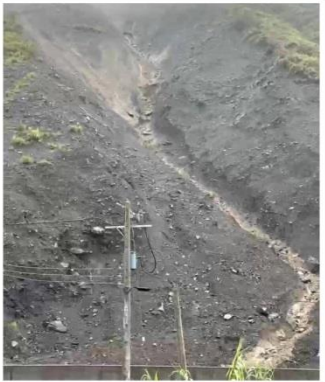
| 編號 | 影像性質 | 行政區 | 地標/<br>災害類型 | 坐標<br>(TWD97) | 拍攝日期 | 災害<br>統計 | 照片<br>來源 | 影像說明 | 相關連結 | 權責單位 | 是否位於潛勢溪流或大崩 | 影像縮圖 |
|---|---|---|---|---|---|---|---|---|---|---|---|---|
| 1141022-04 | 媒體報導 | 新竹縣<br>尖石鄉<br>秀巒村 | 新竹縣秀巒國小一旁白石溪上方的崩塌；崩塌 | 279140,<br>2723477 | 2025/10/21 | 無人員傷亡 | 自由時報 | 114年10月21日新竹縣秀巒國小多年來因為一旁白石溪上方的崩塌地飽受安全威脅，沒想到近日的雨勢使得這處崩塌地又出現細流。 | | 新竹縣政府 | 竹縣LL004 | |

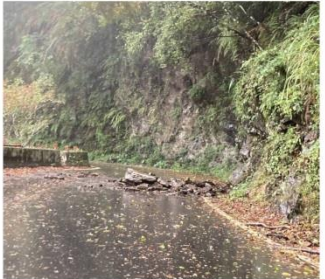
| 編號 | 影像性質 | 行政區 | 地標/<br>災害類型 | 坐標<br>(TWD97) | 拍攝日期 | 災害統計 | 照片來源 | 影像說明 | 相關連結 | 權責單位 | 是否位於潛勢溪流或大崩 | 影像縮圖 |
|---|---|---|---|---|---|---|---|---|---|---|---|---|
| 1141022-09 | 媒體報導 | 新竹縣尖石鄉秀巒村 | 台耀聯絡道路11K+100及竹60線29.5-30K中間；崩塌 | 279074, 2723723 | 2025/10/22 | 無人員傷亡 | 自由時報 | 114年10月22日受下雨影響，尖石鄉昨有幾處道路發生落石，鄉公所皆通知廠商儘快清除。今日早上再發現2處落石：台耀聯絡道路11K+100、竹60線29.5-30K中間，目前廠商前往清除中。 | | 新竹縣政府 | 無 | |

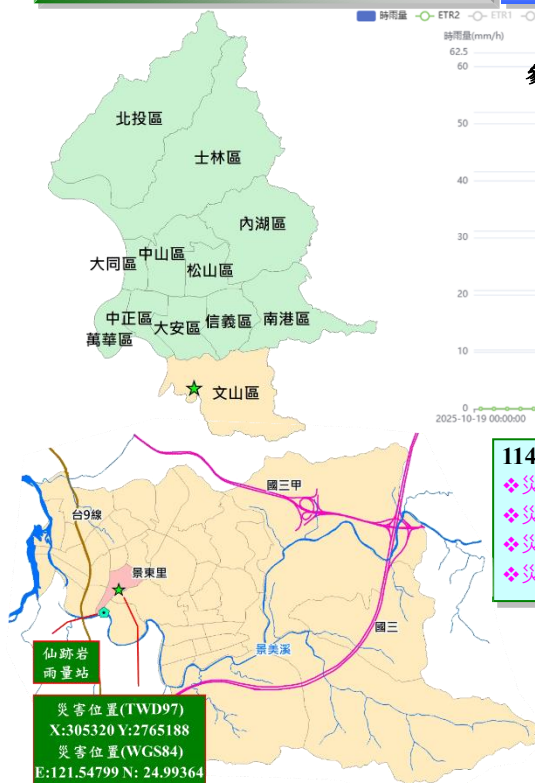
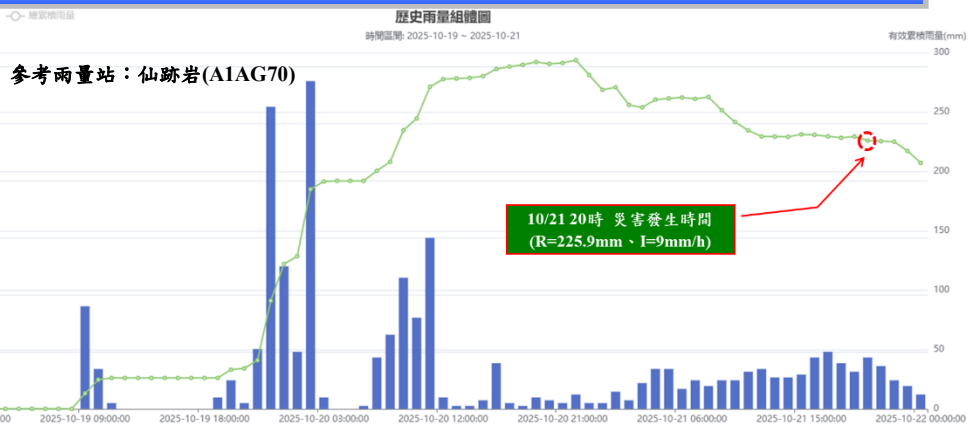
## 114 年 1020 豪雨-臺北文山-001

- 災害發生位置：景華街 128 巷 84~90 號
- 災害發生時間：10 月 21 日 20 時
- 災害類型：崩塌
- 災害發生之有效累積雨量：225.9mm

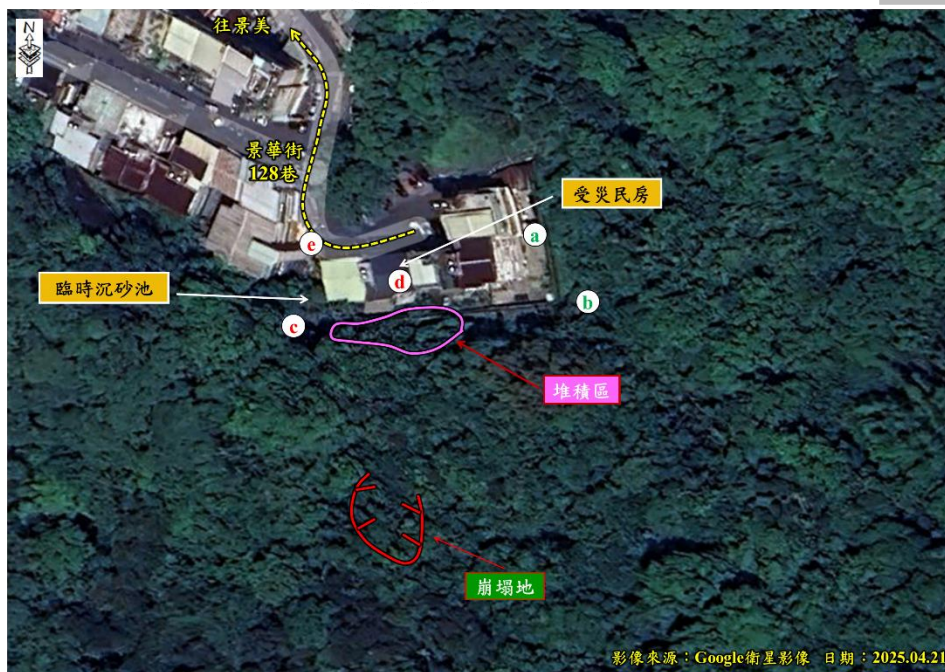
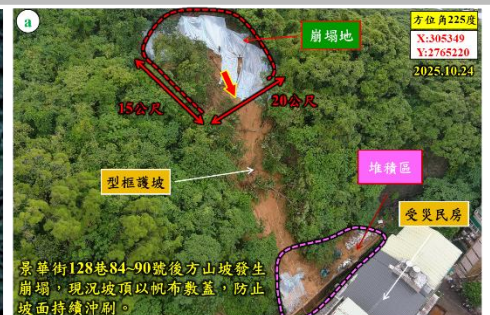
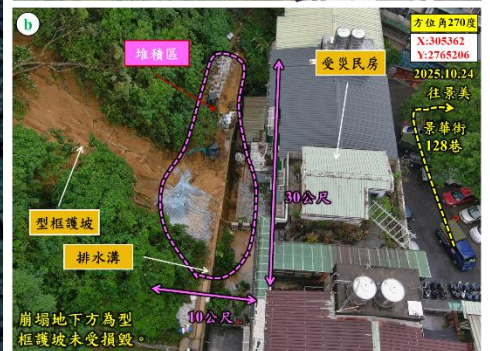
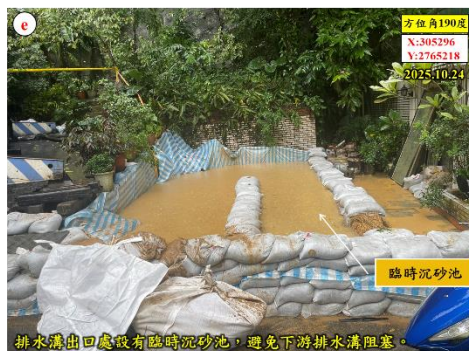
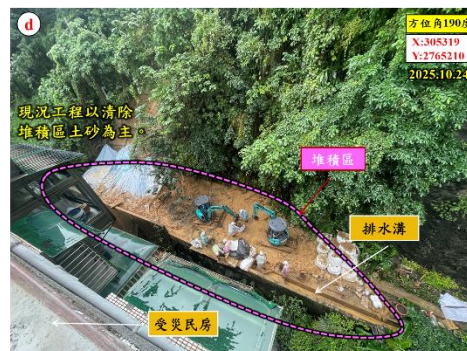
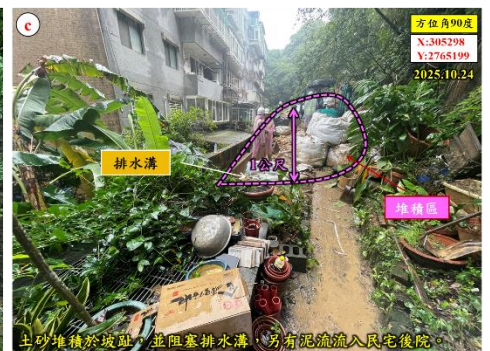
- 災情描述：景華街 128 巷 84~90 號後方邊坡因東北季風帶來之連日降雨，造成坡面含水量增加而崩塌，崩塌土砂堆積於坡趾，並阻塞排水溝，且有泥流流入民宅後院，現況工程以清除堆積區土砂為主，排水溝出口處設有臨時沉砂池，避免下游排水溝阻塞。
- 災害規模：崩塌範圍長約 15 公尺，平均寬度約 20 公尺，面積約 300 平方公尺，平均崩塌深度約 1 公尺，崩塌土方量約 300 立方公尺。堆積範圍長約 10 公尺，平均寬度約 30 公尺，面積約 300 平方公尺，平均堆積深度約 1 公尺，堆積土方量約 300 立方公尺。
- 災損統計：4 戶房屋遭泥流流入。

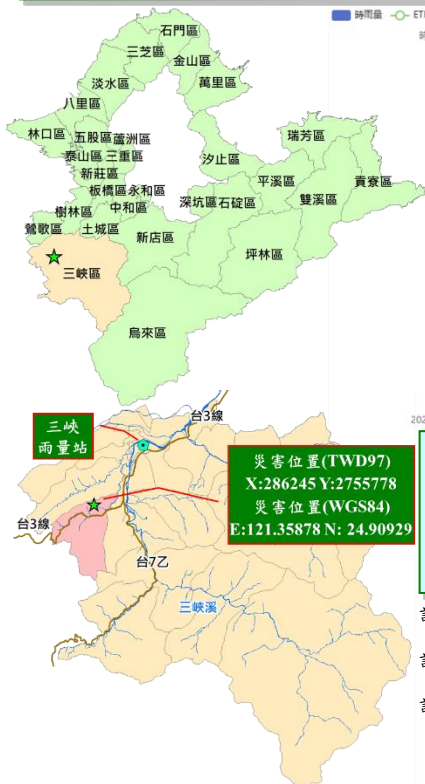
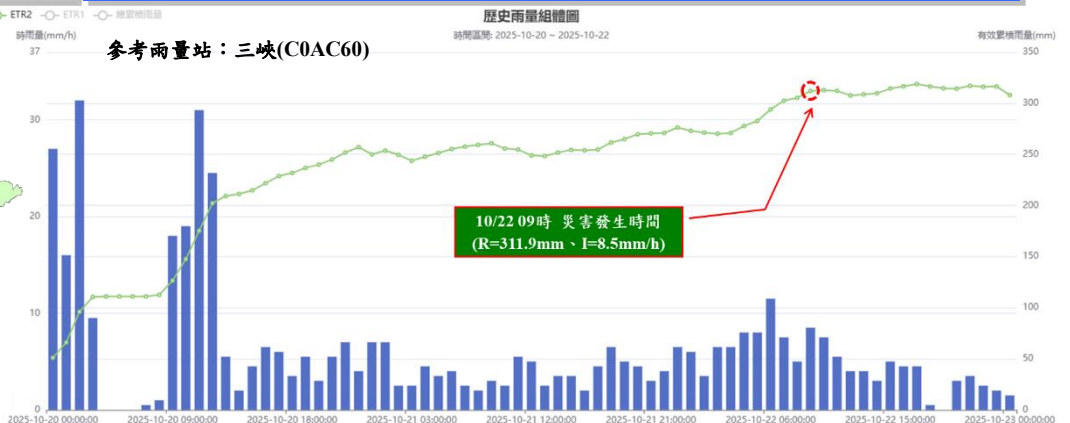
## 114 年 1020 豪雨-新北三峽-001

- ❖災害發生位置：二鬮路 110 巷
- ❖災害發生時間：10 月 22 日 09 時
- ❖災害類型：崩塌
- ❖災害發生之有效累積雨量：311.9mm

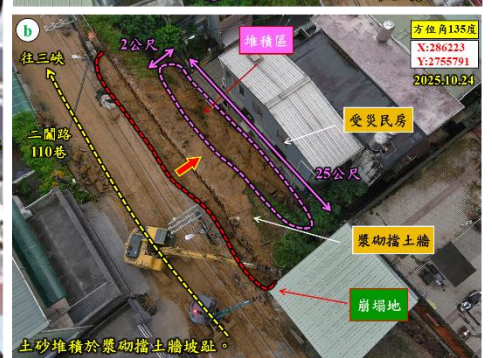
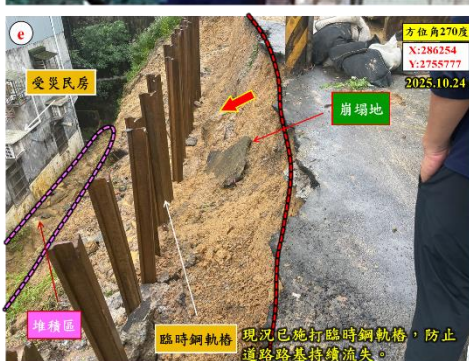
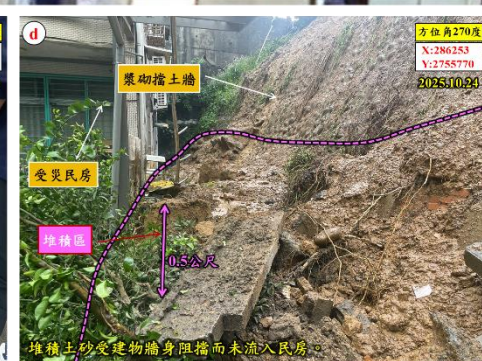
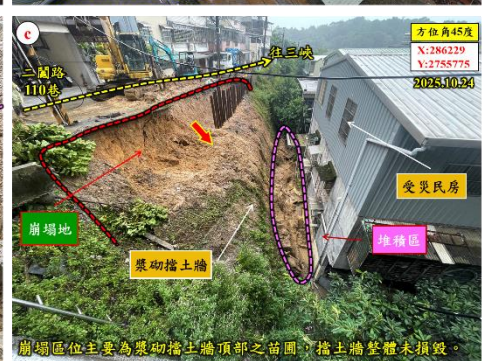
- ✓災情描述：二鬮路 110 巷因東北季風帶來之連日降雨，大量逕流入滲邊坡，造成漿砌擋土牆上方苗圃崩塌，土砂堆積於坡趾，並受建物牆身阻擋而未流入民房，漿砌擋土牆未有損毀，另現況已施打臨時鋼軌樁，防止路基持續流失。
- ✓災害規模：崩塌範圍長約 1 公尺，平均寬度約 25 公尺，面積約 25 平方公尺，平均崩塌深度約 1 公尺，崩塌土方量約 25 立方公尺。堆積範圍長約 2 公尺，平均寬度約 25 公尺，面積約 50 平方公尺，平均堆積深度約 0.5 公尺，堆積土方量約 25 立方公尺。
- ✓災損統計：道路損毀約 25 公尺。

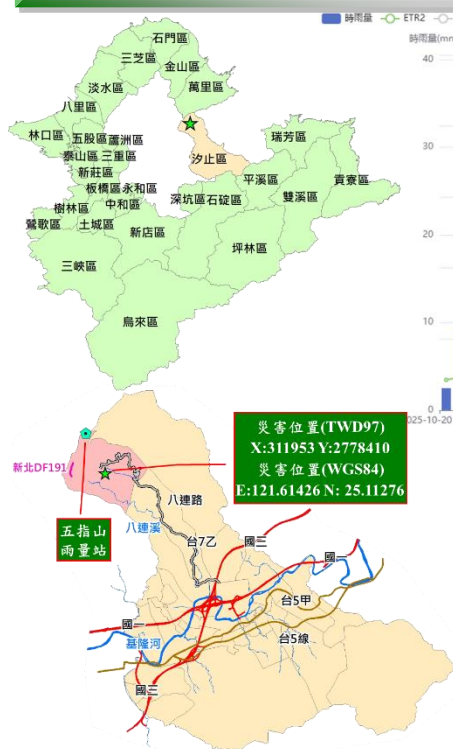
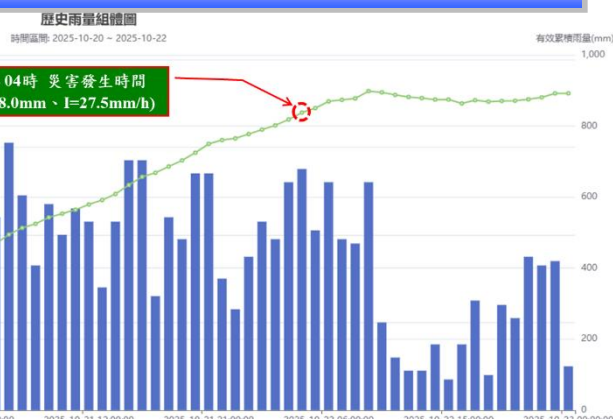
## 114 年 1020 豪雨-新北汐止-001

- ❖ 災害發生位置：長青路 210 巷
- ❖ 災害發生時間：10 月 22 日 04 時
- ❖ 災害類型：崩塌
- ❖ 災害發生之有效累積雨量：838.0mm

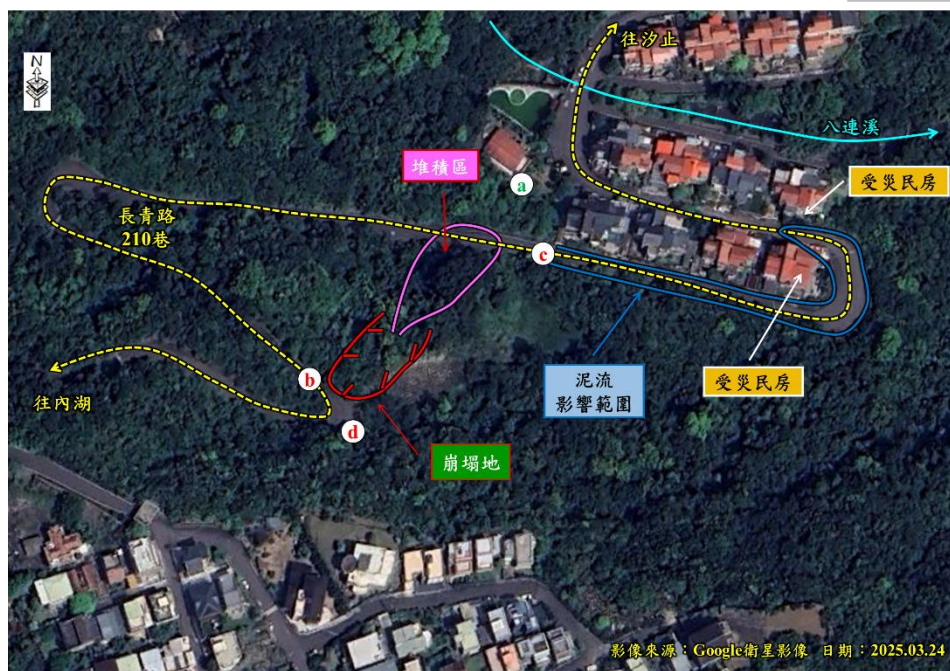
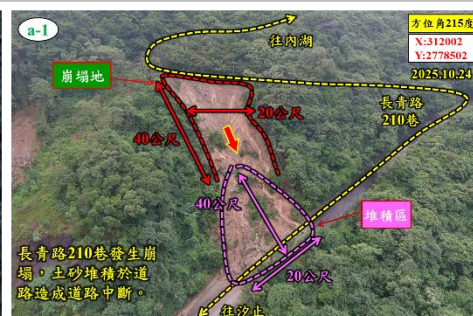
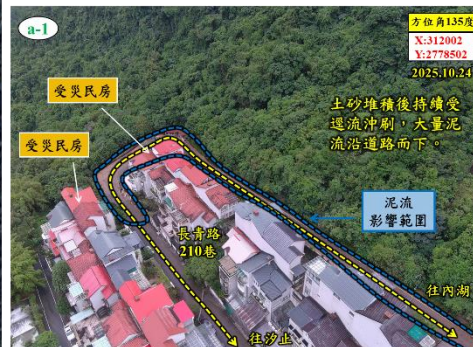
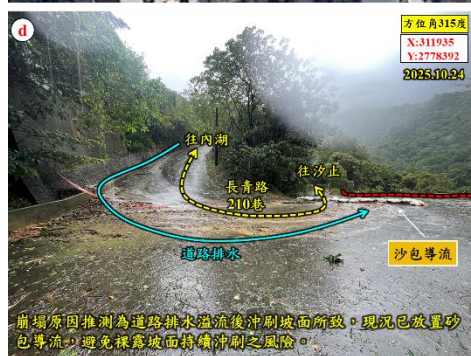
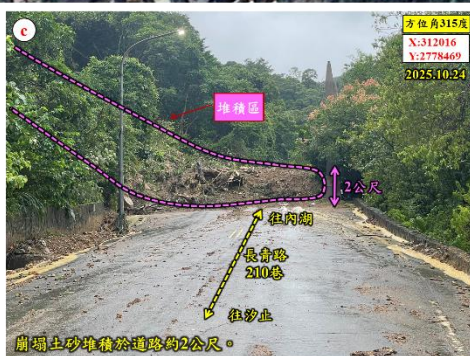
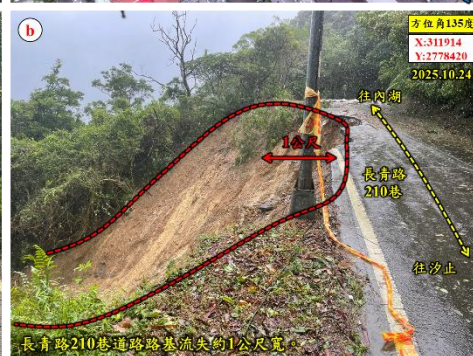
- ❖ 災情描述：長青路 210 巷因東北季風帶來之連日降雨，造成道路路基崩塌，崩塌原因推測為道路排水溢流後冲刷坡面所致，現況已放置砂包導流，避免裸露坡面持續冲刷之風險，而崩塌土砂堆積於道路後，持續受逕流冲刷，大量泥流沿道路而下，並流入下游民房。
- ❖ 災害規模：崩塌範圍長約 40 公尺，平均寬度約 20 公尺，面積約 800 平方公尺，平均崩塌深度約 1 公尺，崩塌土方量約 800 立方公尺。堆積範圍長約 40 公尺，最大寬度約 20 公尺，面積約 400 平方公尺，平均堆積深度約 2 公尺，堆積土方量約 800 立方公尺。
- ❖ 災損統計：道路損毀約 20 公尺、2 戶民房遭泥流入入。

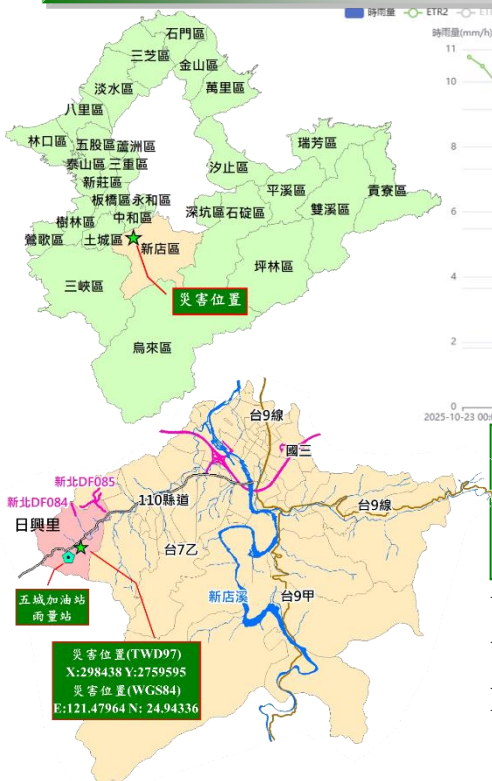
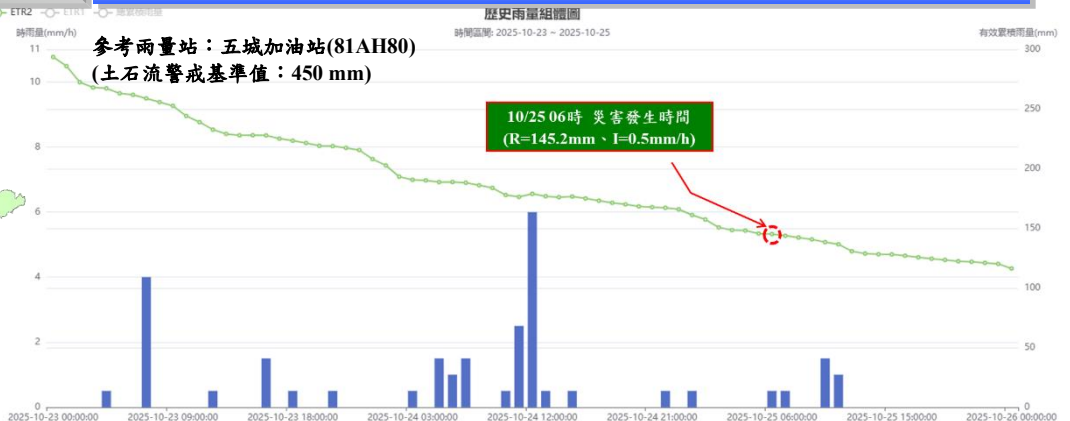
**114 年 1020 豪雨-新北新店-001**  
❖ 災害發生位置：錦秀、碧瑤社區  
❖ 災害發生時間：10 月 25 日 06 時  
❖ 災害類型：崩塌(山崩)  
❖ 災害發生之有效累積雨量：145.2mm

❖ 災損描述與統計：  
❖ 災情描述：錦秀、碧瑤社區因東北季風帶來之連日降雨，造成擋土牆倒塌，崩塌原因推測為土體水壓力上升所致，擋土牆倒塌後上、下層銜接面斷裂，並斜靠於錦秀社區 3 棟民房，碧瑤社區之民房因地基坍方，房屋下方已鏤空，錦秀路 11 巷 76 號房屋地基則有裂隙產生。  
❖ 災害規模：崩塌範圍長約 10 公尺，平均寬度約 50 公尺，面積約 500 平方公尺，平均崩塌深度約 10 公尺，崩塌土方量約 5,000 立方公尺。堆積範圍長約 10 公尺，平均寬度約 50 公尺，面積約 500 平方公尺，平均堆積深度約 10 公尺，堆積土方量約 5,000 立方公尺。  
❖ 災損統計：錦秀社區 3 棟 15 戶民房遭擋土牆撞擊、碧瑤社區 4 棟 4 戶民房遭破壞。

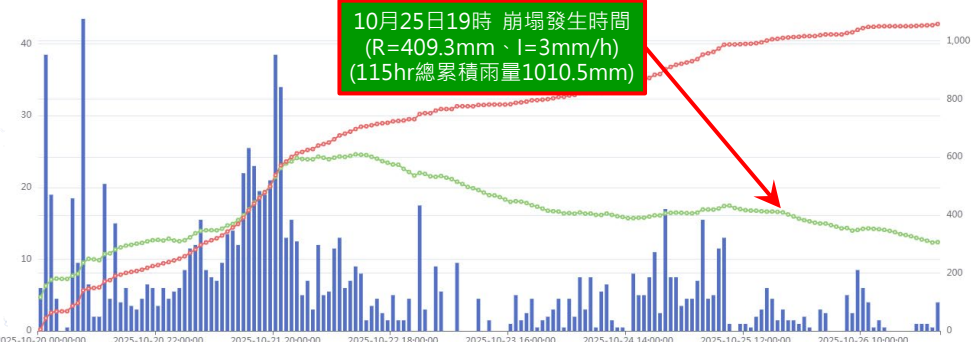
114年-新北市雙溪區-001

10月25日19時 崩塌發生時間  
(R=409.3mm、I=3mm/h)  
(115hr總累積雨量1010.5mm)

- ❖ 災害發生位置：北38線區道5K
- ❖ 災害發生時間：10月25日 19時00分
- ❖ 災害類型：崩塌(沖蝕)
- ❖ 災害發生之有效累積雨量：409.3mm

- ✓ 災情描述：本災例於113年山陀兒颱風期間已有崩塌災害發生，本次受到1020豪雨事件影響形成邊坡崩塌，大量崩積材料隨逕流下移造成北38線區道多處嚴重損壞與路基流失(5K-6.5K處中斷)。
- ✓ 災害規模：本次崩塌範圍高約206公尺，長約110公尺，深度約6公尺，面積約22,660平方公尺；堆積範圍高約1,584公尺，平均長約23公尺，面積約36,432平方公尺，平均堆積深度3公尺，估堆積量體約109,296立方公尺。
- ✓ 災損統計：北38線區道中斷損壞約1.5公里，9-1號民宅外道路排水箱涵堵塞，上方道路鋪面變形、擋土牆破裂。
