# 114 年楊柳颱風 土砂災害事件紀實

農業部農村發展及水土保持署  
中 華 民 國 1 1 4 年 9 月

## 1.2 土砂災情狀況統計及相關新聞報導

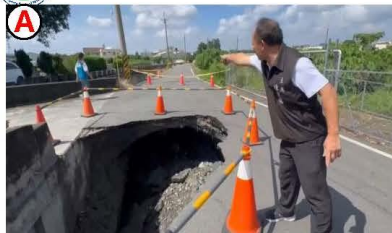
彰化社頭鄉山湖村  
鴻門巷13弄

| 編號 | 影像性質 | 行政區 | 地標/<br>災害類型 | 坐標<br>(TWD97) | 拍攝日期 | 災害統計 | 照片來源 | 影像說明 | 相關連結 | 權責單位 | 影像縮圖 |
|---|---|---|---|---|---|---|---|---|---|---|---|
| 1140813-02 | 媒體報導 | 彰化縣社頭鄉山湖村 | 鴻門巷13弄；崩塌 | 209940, 2643204 | 2025/8/12 | 無人員傷亡 | PChome新聞 | 114年08月12日，彰化社頭遭連日午後強降雨導致「許厝寮坑溪」、「芋仔坑溪」的溪水泥流肆虐，沖出4個大天坑。 | | 彰化縣政府 | |

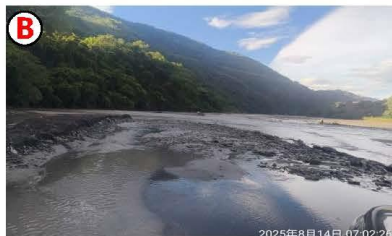
高雄桃源區桃源里  
台20臨93線便道0K~5K

| 編號 | 影像性質 | 行政區 | 地標/<br>災害類型 | 坐標<br>(TWD97) | 拍攝日期 | 災害統計 | 照片來源 | 影像說明 | 相關連結 | 權責單位 | 影像縮圖 |
|---|---|---|---|---|---|---|---|---|---|---|---|
| 1140814-04 | 媒體報導 | 高雄市桃源區桃源里 | 台20臨93線便道0K~5K(勤和至復興)路段；土石流 | 228396, 2565549 | 2025/8/13 | 無人員傷亡 | 公路局 | 114年08月13日台20臨93線便道0K~5K(勤和至復興)路段，因荖濃溪河水暴漲夾帶土石流沖刷淹沒道路約2公里，所幸本分局該路段於8月13日上午9時實施預警性封閉無人、車傷亡。 | | 公路局 | |

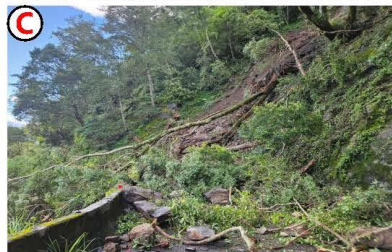
高雄桃源區梅山里  
台20臨105線12.5K

| 編號 | 影像性質 | 行政區 | 地標/<br>災害類型 | 坐標<br>(TWD97) | 拍攝日期 | 災害統計 | 照片來源 | 影像說明 | 相關連結 | 權責單位 | 影像縮圖 |
|---|---|---|---|---|---|---|---|---|---|---|---|
| 1140814-05 | 媒體報導 | 高雄市桃源區梅山里 | 台20臨105線12k+550(禮觀路段)；崩塌 | 235347, 2576272 | 2025/8/13 | 無人員傷亡 | 公路局 | 114年08月13日因受楊柳颱風影響，台20臨105線0K~44K(梅山口至向陽)路段公路局人員於今(14)日上午進行朝巡，於台20臨105線12k+550(禮觀路段)發生邊坡落石坍方及沿線多處路樹倒塌。 | | 公路局 | |

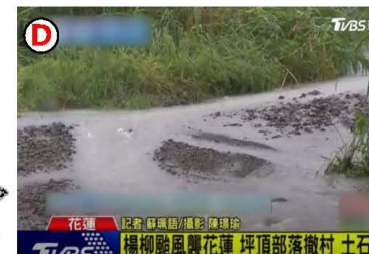
花蓮玉里鎮東豐里  
坪頂部落

| 編號 | 影像性質 | 行政區 | 地標/<br>災害類型 | 坐標<br>(TWD97) | 拍攝日期 | 災害統計 | 照片來源 | 影像說明 | 相關連結 | 權責單位 | 影像縮圖 |
|---|---|---|---|---|---|---|---|---|---|---|---|
| 1140813-05 | 媒體報導 | 花蓮縣玉里鎮東豐里 | 坪頂部落；土石泥流 | 285631, 2584605 | 2025/8/13 | 無人員傷亡 | TVBS選新聞 | 114年08月13日，花蓮坪頂部落道路有積水及土砂流出，現況部落已撤村，目前無人員傷亡。 | | 花蓮縣政府 | |

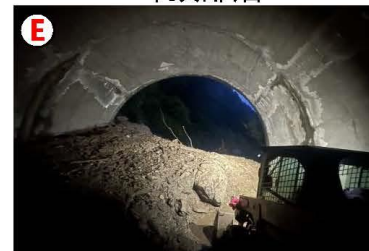
臺東海端鄉利稻村  
台20線149.1K~199K

| 編號 | 影像性質 | 行政區 | 地標/<br>災害類型 | 坐標<br>(TWD97) | 拍攝日期 | 災害統計 | 照片來源 | 影像說明 | 相關連結 | 權責單位 | 影像縮圖 |
|---|---|---|---|---|---|---|---|---|---|---|---|
| 1140814-06 | 媒體報導 | 臺東縣海端鄉利稻村 | 台20線149K+110至199K+000(向陽至初來)路段、(栗園至新武)路段；崩塌 | 248471, 2571567 | 2025/8/13 | 無人員傷亡 | 公路局 | 114年08月13日因受楊柳颱風影響，臺東縣海端鄉台20線149K+110至199K+000(向陽至初來)路段，經保全人員巡查後發現，在155K+100、161K+100、173K+900、177K+700、179K+600、180K+900、181K+500、189K+500(栗園至新武)路段等多處發生邊坡坍方造成雙向道路阻斷，關山工務段已派遣廠商機具前往清理，預計14日下午3時搶通。 | | 公路局 | |

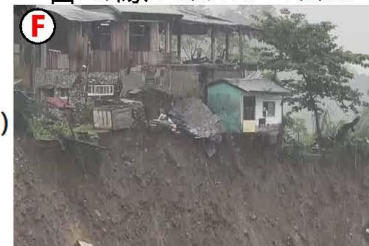
屏東山地門鄉大社村  
大社部落

| 編號 | 影像性質 | 行政區 | 地標/<br>災害類型 | 坐標<br>(TWD97) | 拍攝日期 | 災害統計 | 照片來源 | 影像說明 | 相關連結 | 權責單位 | 影像縮圖 |
|---|---|---|---|---|---|---|---|---|---|---|---|
| 1140814-01 | 媒體報導 | 屏東縣三地門鄉大社村 | 大社部落；崩塌 | 218751, 2523358 | 2025/8/13 | 無人員傷亡 | 鏡新聞 | 114年08月12日，屏東大社原鄉在楊柳颱風登陸前，就受到強降雨沖刷，導致土石大量塌陷。 | | 屏東縣政府 | |
