# 115 年 0608 豪雨 土砂災害事件紀實

農業部農村發展及水土保持署  
中 華 民 國 1 1 5 年 6 月

## 1.1 事件概述

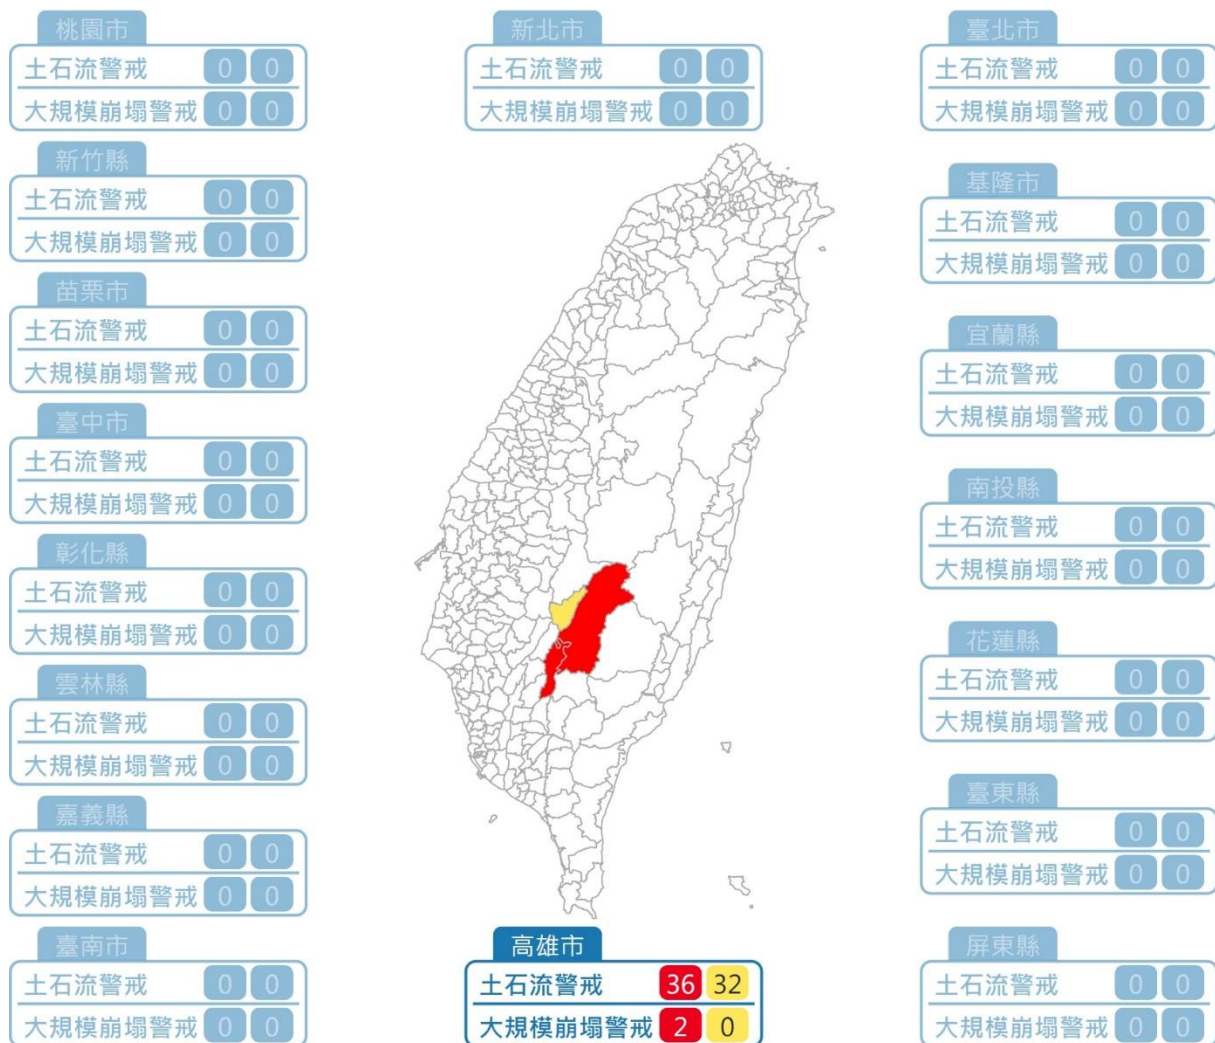
圖 1-1 115 年 0608 豪雨土石流及大規模崩塌警戒發布空間分布(最大發布數量 06/10 06:30 第 10 報)

1.土石流紅色警戒，共36條分布於1縣市2鄉鎮9村里。

2.土石流黃色警戒，共計56條分布於2縣市4鄉鎮18村里。

1.大規模崩塌紅色警戒，共計2處分布於1縣市1鄉鎮2村里。

民國 115 年 06 月 08 日中央氣象署發布豪雨特報，受滯留鋒面及西南氣流影響，全台有局部大雨及豪雨的機率。本次累積雨量排序如表 1-1、圖 1-2，於 06 月 10 日解除豪雨特報。災害期間發布土石流及大規模崩塌警戒紀錄如表 1-2、表 1-3、圖 1-1 示。

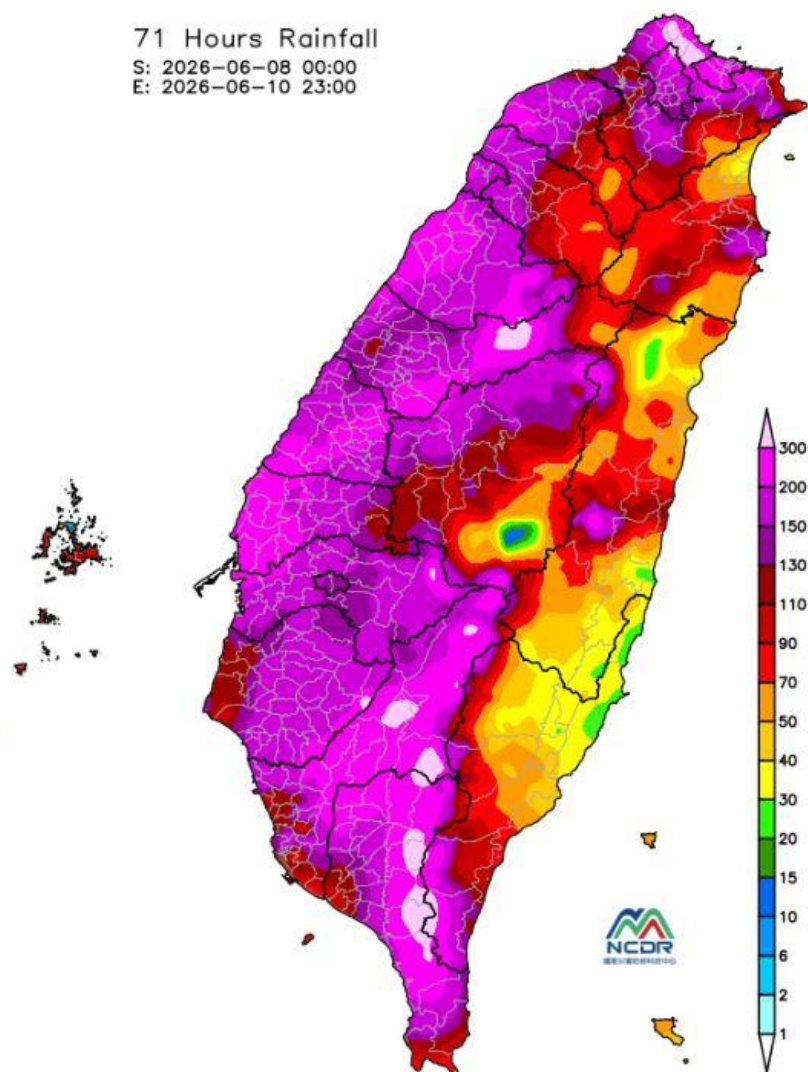
圖 1-2 115 年 0608 豪雨累積雨量空間分布

71 Hours Rainfall

S: 2026-06-08 00:00  
E: 2026-06-10 23:00

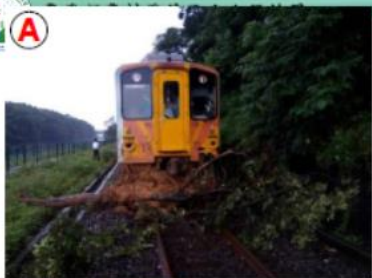
新竹竹東鎮三重里  
竹中=竹東間路線

| 編號 | 影像性質 | 行政區 | 地標/<br>災害類型 | 坐標<br>(TWD97) | 拍攝日期 | 災害統計 | 照片<br>來源 | 影像說明 | 相關連結 | 權責單位 | 影像縮圖 | 潛勢溪流/<br>大崩區 | 網址 |
|---|---|---|---|---|---|---|---|---|---|---|---|---|---|
| 1150609-03 | 媒體報導 | 新竹縣<br>竹東鎮<br>三重里 | 竹中=竹東<br>間路線；崩塌 | 257269,<br>2738902 | 2026/6/9 | 無人員<br>傷亡 | ETtoday新聞雲 | 115年6月9日，豪大雨狂炸，台鐵內灣線今天（9日）清晨落石入侵路線，目前竹中=竹東間路線暫時不通，行車中斷。 | | 台鐵局 | | 無 | <a href="https://reurl.cc/V2VW9Z">https://reurl.cc/V2VW9Z</a> |

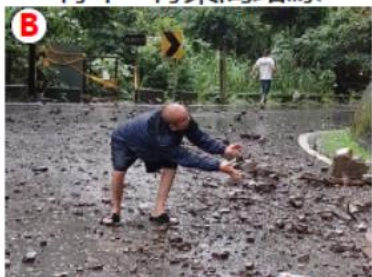
苗栗泰安鄉象鼻村  
大安道吊橋路段

| 編號 | 影像性質 | 行政區 | 地標/<br>災害類型 | 坐標<br>(TWD97) | 拍攝日期 | 災害統計 | 照片<br>來源 | 影像說明 | 相關連結 | 權責單位 | 影像縮圖 | 潛勢溪流/<br>大崩區 | 網址 |
|---|---|---|---|---|---|---|---|---|---|---|---|---|---|
| 1150609-04 | 媒體報導 | 苗栗縣泰安鄉象鼻村 | 苗栗縣泰安鄉大安道吊橋路段；崩塌 | 244409, 2695053 | 2026/6/9 | 無人員傷亡 | 中時新聞網 | 115年6月9日，苗栗縣泰安鄉大安道吊橋路段，今（9）日清晨因大雨累積造成大量土石崩落，大大小小的石塊散落一地，阻斷與南三村的交通要道。 | | 苗栗縣政府 | | 無 | <a href="https://reurl.cc/qpeYQN">https://reurl.cc/qpeYQN</a> |

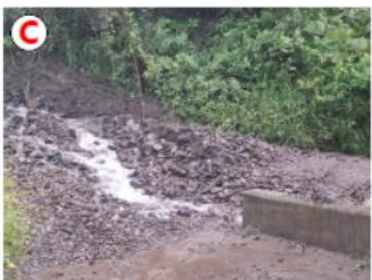
南投仁愛鄉大同村  
投89線36.5K

| 編號 | 影像性質 | 行政區 | 地標/<br>災害類型 | 坐標<br>(TWD97) | 拍攝日期 | 災害統計 | 照片<br>來源 | 影像說明 | 相關連結 | 權責單位 | 影像縮圖 | 潛勢溪流/<br>大崩區 | 網址 |
|---|---|---|---|---|---|---|---|---|---|---|---|---|---|
| 1150610-03 | 媒體報導 | 南投縣<br>仁愛鄉<br>大同村 | 投89線；<br>崩塌 | 268488,<br>2667557 | 2026/6/10 | 無人員<br>傷亡 | 中時新聞網 | 115年6月10日，南投縣投89線多處路段出現落石及坍方。 | | 南投縣政府 | | 無 | <a href="https://reurl.cc/zQ9d9Q">https://reurl.cc/zQ9d9Q</a> |

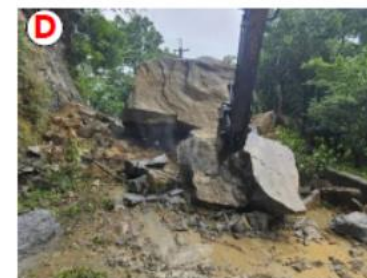
新北三峽區竹崙里  
竹崙路238號

| 編號 | 影像性質 | 行政區 | 地標/<br>災害類型 | 坐標<br>(TWD97) | 拍攝日期 | 災害統計 | 照片<br>來源 | 影像說明 | 相關連結 | 權責單位 | 影像縮圖 | 潛勢溪流/<br>大崩區 | 網址 |
|---|---|---|---|---|---|---|---|---|---|---|---|---|---|
| 1150609-06 | 媒體報導 | 新北市三峽區竹崙里 | 竹崙路238號；崩塌 | 296669, 2752341 | 2026/6/9 | 無人員傷亡 | 聯合新聞網 | 115年6月9日，新北市三峽區竹崙路通往熊空路段今發生大規模落石坍方，大量岩塊自邊坡崩落，占據道路，影響通行安全。 | | 新北市政府 | | 無 | <a href="https://reurl.cc/2aqVeE">https://reurl.cc/2aqVeE</a> |

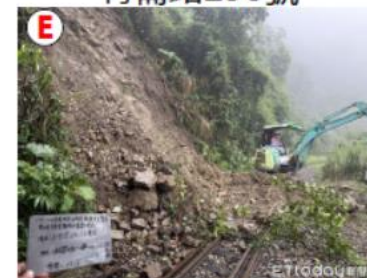
嘉義竹崎鄉仁壽村  
阿里山林鐵35K+290

| 編號 | 影像性質 | 行政區 | 地標/<br>災害類型 | 坐標<br>(TWD97) | 拍攝日期 | 災害統計 | 照片<br>來源 | 影像說明 | 相關連結 | 權責單位 | 影像縮圖 | 潛勢溪流/<br>大崩區 | 網址 |
|---|---|---|---|---|---|---|---|---|---|---|---|---|---|
| 1150610-07 | 媒體報導 | 嘉義縣<br>竹崎鄉<br>仁壽村 | 阿里山林<br>鐵<br>35K+290<br>落石崩塌<br>(交力坪附近)；崩塌 | 213591,<br>2603440 | 2026/6/10 | 無人員<br>傷亡 | ETtoday新聞雲 | 115年6月10日，阿里山林鐵35K+290落石崩塌(交力坪附近)已於10日下午2時搶通，並完成路線巡檢，阿里山林鐵本線（嘉義至阿里山區間），及位於阿里山國家森林遊樂區內祝山、沼平、神木支線，自6月11日起恢復營運。 | | 林業署 | | 無 | <a href="https://reurl.cc/8emr5X">https://reurl.cc/8emr5X</a> |
