# 115 年 0901 豪雨 土砂災害事件紀實

農業部農村發展及水土保持署

中 華 民 國 1 1 5 年 9 月

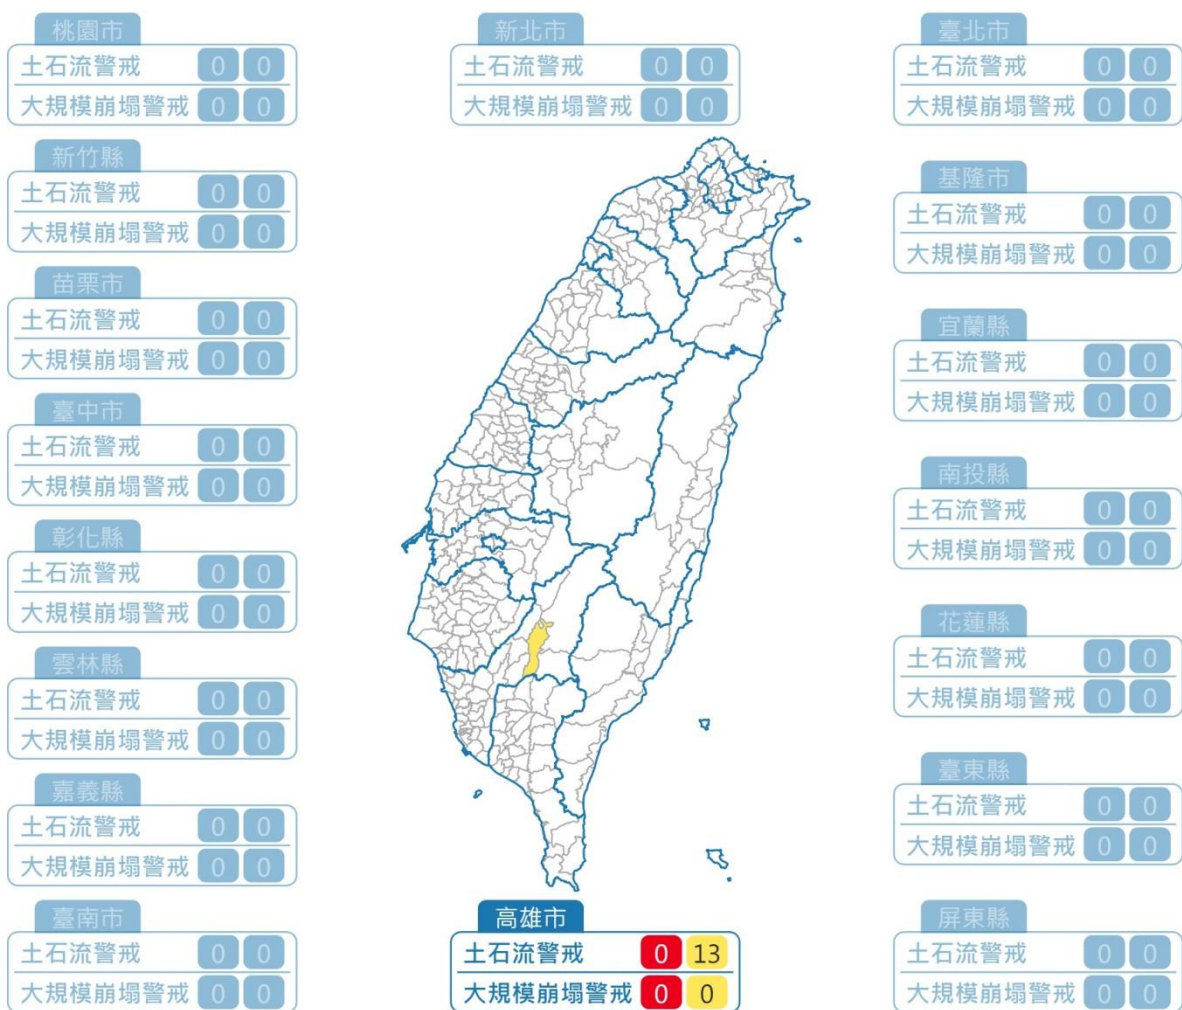
圖 1-1 115 年 0901 豪雨土石流及大規模崩塌警戒發布空間分布(最大發布數量 9/1 15:30 第 1 報)

1.土石流紅色警戒，共計0條分布於0縣市0鄉鎮0村里。

2.土石流黃色警戒，共計13條分布於1縣市1鄉鎮3村里。

3.至09月02日06時30分(第5報)解除全部土石流警戒。

### ◆ 大規模崩塌警戒發布：本次應變未發布大規模崩塌警戒

民國 115 年 09 月 01 日中央氣象署發布豪雨特報，受低氣壓及西南風影響，針對屏東縣、高雄市發布豪雨特報，雲林至臺南、臺東地區及蘭嶼、綠島有局部大雨發生機率；此外午後對流雲系發展旺盛，桃園市有局部大雨或豪雨，新竹、苗栗及宜蘭地區亦有局部大雨發生的機率。本次累積雨量排序如表 1-1、圖 1-2，於 09 月 2 日解除豪雨特報。災害期間發布土石流警戒紀錄如表 1-2、圖 1-1 示。

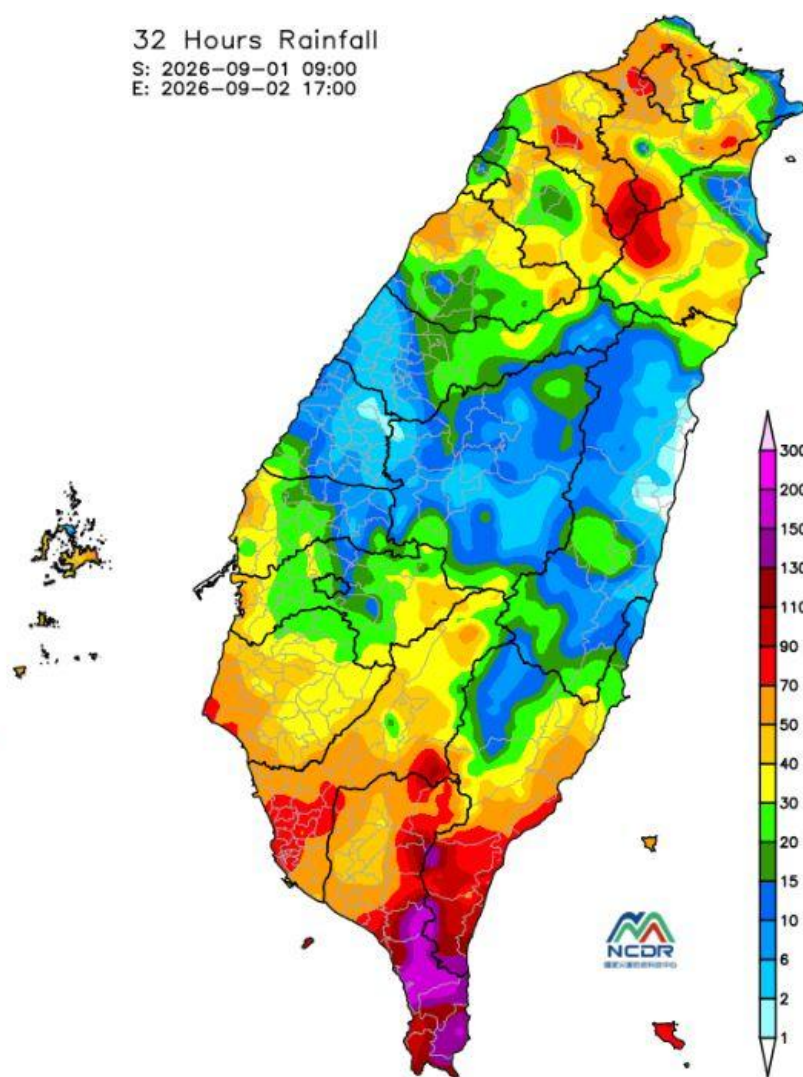
圖 1-2 115 年 0901 豪雨累積雨量空間分布

32 Hours Rainfall

S: 2026-09-01 09:00

E: 2026-09-02 17:00

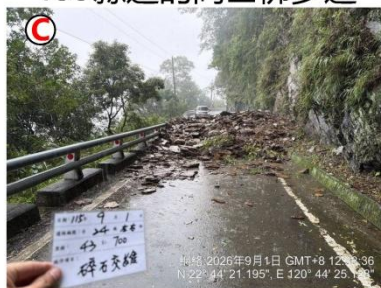
屏東牡丹鄉石門村  
199縣道的高士佛步道

| 編號 | 影像性質 | 行政區 | 地標/<br>災害類型 | 坐標<br>(TWD97) | 拍攝日期 | 災害統計 | 照片<br>來源 | 影像說明 | 相關連結 | 權責單位 | 影像縮圖 | 潛勢溪流/<br>大崩區 | 網址 |
|---|---|---|---|---|---|---|---|---|---|---|---|---|---|
| 1150901-02 | 媒體報導 | 屏東縣牡丹鄉石門村 | 屏東牡丹鄉199縣道的高士佛步道；崩塌 | 228936, 2448156 | 2026/8/31 | 無人員傷亡 | 民視新聞網 | 115年8月31日1、媒體報導，屏東地區連續豪雨，五天累積雨量突破500毫米，恆春多處路段傳出淹水災情，屏東牡丹鄉199縣道的高士佛步道出現土石崩塌，大量土石崩落佔據馬路，泥水漫淹過車道。<br>2、經電洽屏東縣政府工務處養護科承辦人員，目前已動用開口契約廠商派員到場進行搶修通並疏導交通。<br>3、本件非位於土石流潛勢溪流影響範圍或大規模崩塌警戒範圍。 | | 屏東縣政府 | | 無 | <a href="https://reurl.cc/aEZ7G7">https://reurl.cc/aEZ7G7</a> |

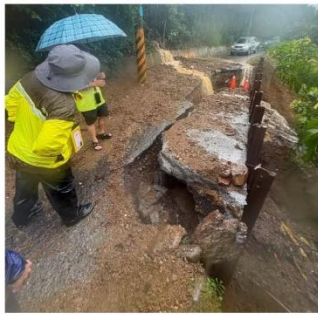
| 編號 | 影像性質 | 行政區 | 地標/<br>災害類型 | 坐標<br>(TWD97) | 拍攝日期 | 災害統計 | 照片<br>來源 | 影像說明 | 相關連結 | 權責單位 | 影像縮圖 | 潛勢溪流/<br>大崩區 | 網址 |
|---|---|---|---|---|---|---|---|---|---|---|---|---|---|
| 1150902-03 | 媒體報導 | 屏東縣春日鄉春日村 | 春日鄉(約位於卡舒卡段 588地號)；崩塌 | 212232, 2477028 | 2026/9/1 | 無人員傷亡 | 春日鄉公所、中天新聞網 | 115年9月1日，受連日豪雨影響，屏東縣春日鄉士文村聯外道路地基遭掏空坍塌影響通行，經電話詢問春日鄉公所災害地點約位於卡舒卡段 588地號。 | | 屏東縣政府 | | 無 | <a href="https://reurl.cc/Vn0rLA">https://reurl.cc/Vn0rLA</a> |

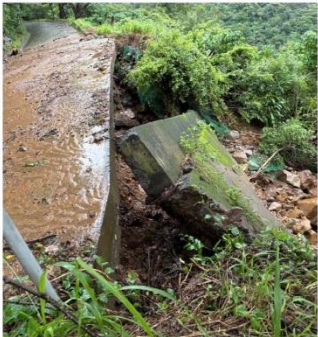
| 編號 | 影像性質 | 行政區 | 地標/<br>災害類型 | 坐標<br>(TWD97) | 拍攝日期 | 災害統計 | 照片<br>來源 | 影像說明 | 相關連結 | 權責單位 | 影像縮圖 | 潛勢溪流/<br>大崩區 | 網址 |
|---|---|---|---|---|---|---|---|---|---|---|---|---|---|
| 1150902-05 | 媒體報導 | 屏東縣春日鄉古華村 | (約位於古華段840，839，329-13地號、古士3號聯道（古士後山替代道路）、1.45 K路段下邊坡)；崩塌 | 214037, 2472634 | 2026/9/1 | 無人員傷亡 | 春日鄉公所、民視新聞網 | 115年9月1日，通往士文村道路全面中斷，後山道路拉起封鎖線，經電話詢問春日鄉公所災害地點約位於古華段 840，839，329-13地號，當地又稱古士3號聯道（古士後山替代道路），及1.45 K路段下邊坡。 | | 屏東縣政府 | | 無 | <a href="https://reurl.cc/RRIpm9">https://reurl.cc/RRIpm9</a> |
