# 115 年沙德爾颱風 土砂災害事件紀實

農業部農村發展及水土保持署  
中 華 民 國 1 1 5 年 9 月

# 沙德爾颱風土砂災害狀況

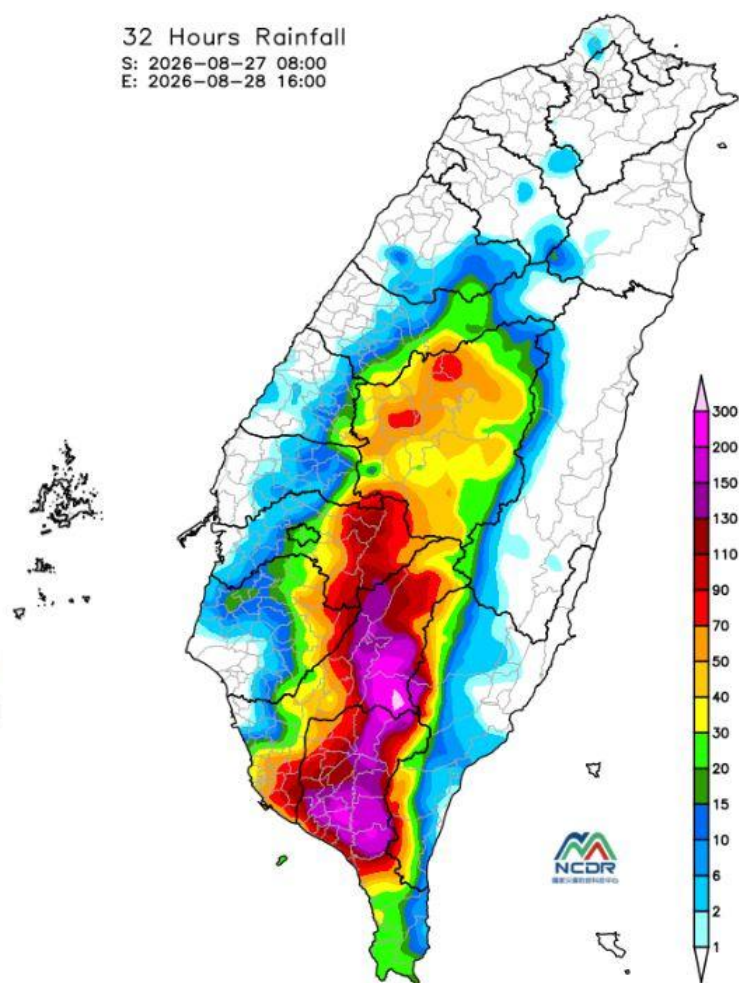
圖 1-1 115 年沙德爾颱風累積雨量空間分布

中央氣象署於民國 115 年 8 月 27 日 08 時 30 分發布沙德爾颱風海上颱風警報，根據中央氣象署資料，8 月 18 日 20 時於關島東南方海面生成後向西北移動，朝臺灣北部海域接近；8 月 27 日至 28 日暴風範圍通過臺灣北部海域，28 日 14 時 30 分解除海上颱風警報(表 1-1、表 1-2、圖 1-1 及圖 1-2)。本次災害期間未發布土石流及大規模崩塌警戒。

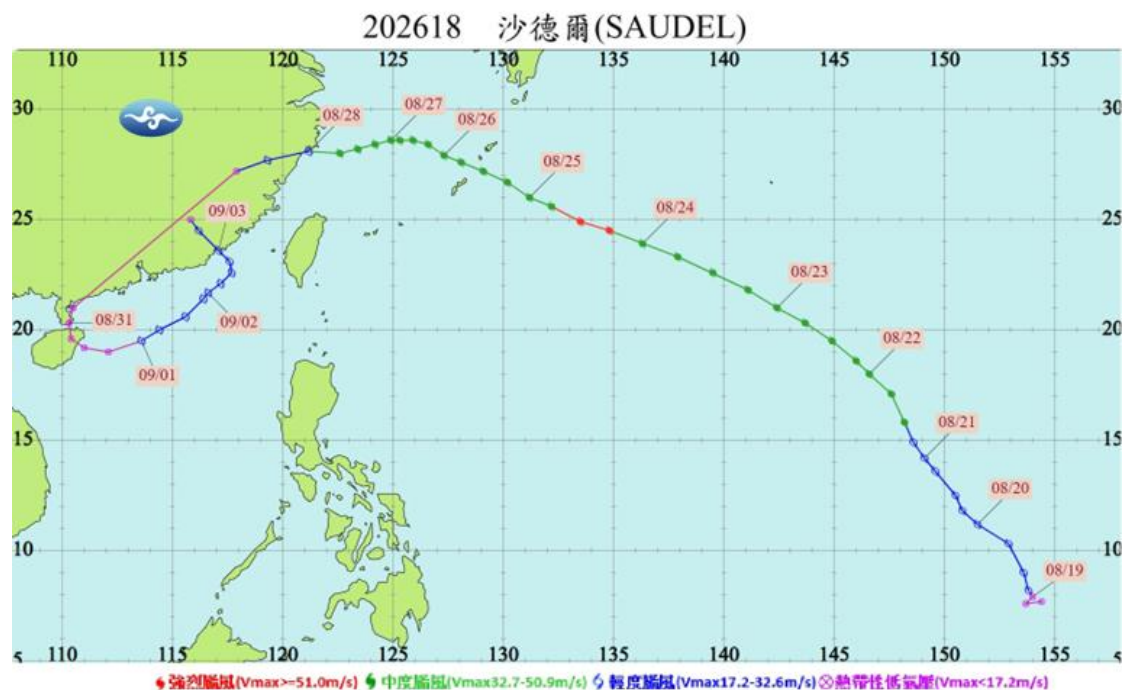
圖 1-2 沙德爾颱風路徑圖

| 動態 | 8 月 18 日 20 時於關島東南方海面生成後向西北移動，於 8 月 26 日通過琉球海域朝臺灣北部海域接近，27 日 8 時 30 分發布海上颱風警報，暴風範圍通過臺灣北部海域；中心於 28 日上午登陸中國浙江沿岸，同日 14 時 30 分解除颱風警報。減弱之低壓環流持續朝西南往廣東移動，31 日從海南島出海後，9 月 1 日再度增強為輕度颱風，3 日清晨再度於中國福建沿岸登陸。 |

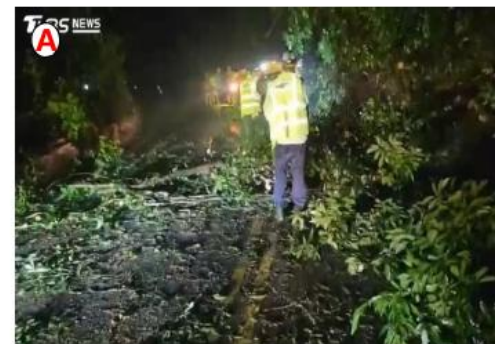
南投仁愛鄉大同村  
台14線76.9公里

| 編號 | 影像性質 | 行政區 | 地標/<br>災害類型 | 坐標<br>(TWD97) | 拍攝日期 | 災害統計 | 照片<br>來源 | 影像說明 | 相關連結 | 權責單位 | 影像縮圖 | 潛勢溪流/<br>大崩區 | 網址 |
|---|---|---|---|---|---|---|---|---|---|---|---|---|---|
| 1150828-01 | 媒體報導 | 南投縣<br>仁愛鄉<br>大同村 | 台14線<br>76.9公<br>里；崩塌 | 262425,<br>2656658 | 2026/8/27 | 無人員<br>傷亡 | TVBS<br>新聞網 | 115年8月27日晚間，南投仁愛鄉省道台14線76K+900人止關路段，因連日大雨，土石鬆軟，發生邊坡崩落，大量泥沙樹木滑落，覆蓋路面，警方獲報立即前往管制確保安全，工務段也派機具搶通，在昨晚已恢復單線雙向通車。 | | 公路局 | | 無 | <a href="https://reurl.cc/eQvakK">https://reurl.cc/eQvakK</a> |

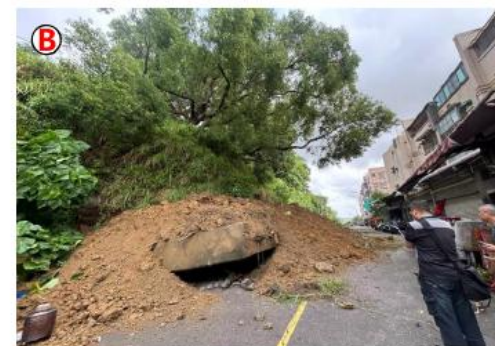
高雄小港區山明里  
小港區青春嶺

| 編號 | 影像性質 | 行政區 | 地標/<br>災害類型 | 坐標<br>(TWD97) | 拍攝日期 | 災害統計 | 照片<br>來源 | 影像說明 | 相關連結 | 權責單位 | 影像縮圖 | 潛勢溪流/<br>大崩區 | 網址 |
|---|---|---|---|---|---|---|---|---|---|---|---|---|---|
| 1150829-01 | 媒體報導 | 高雄市<br>小港區<br>山明里 | 小港區青<br>春嶺；崩<br>塌 | 185857,<br>2495826 | 2026/8/28 | 無人員<br>傷亡 | 聯合新<br>聞網 | 115年8月28日下午，小港區青春嶺突然土石崩塌，滑落松富街道路，令旁邊住戶看得驚心動魄，幸未造成傷亡里長向，但土石崩塌也掩埋大約3、4輛機車，正由市府工務局勘查處理。 | | 高雄市政<br>府 | | 無 | <a href="https://reurl.cc/XxRYva">https://reurl.cc/XxRYva</a> |
