# 115 年白海豚颱風 土砂災害事件紀實

農業部農村發展及水土保持署  
中 華 民 國 1 1 5 年 8 月

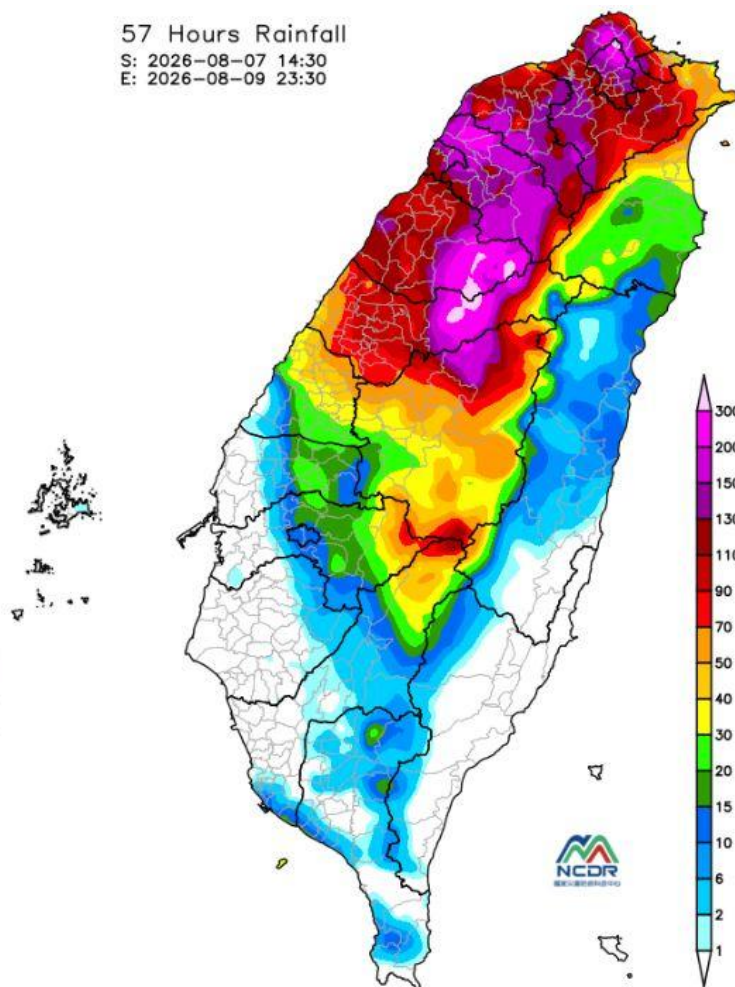
圖 1-1 115 年白海豚颱風累積雨量空間分布

57 Hours Rainfall

S: 2026-08-07 14:30  
E: 2026-08-09 23:30

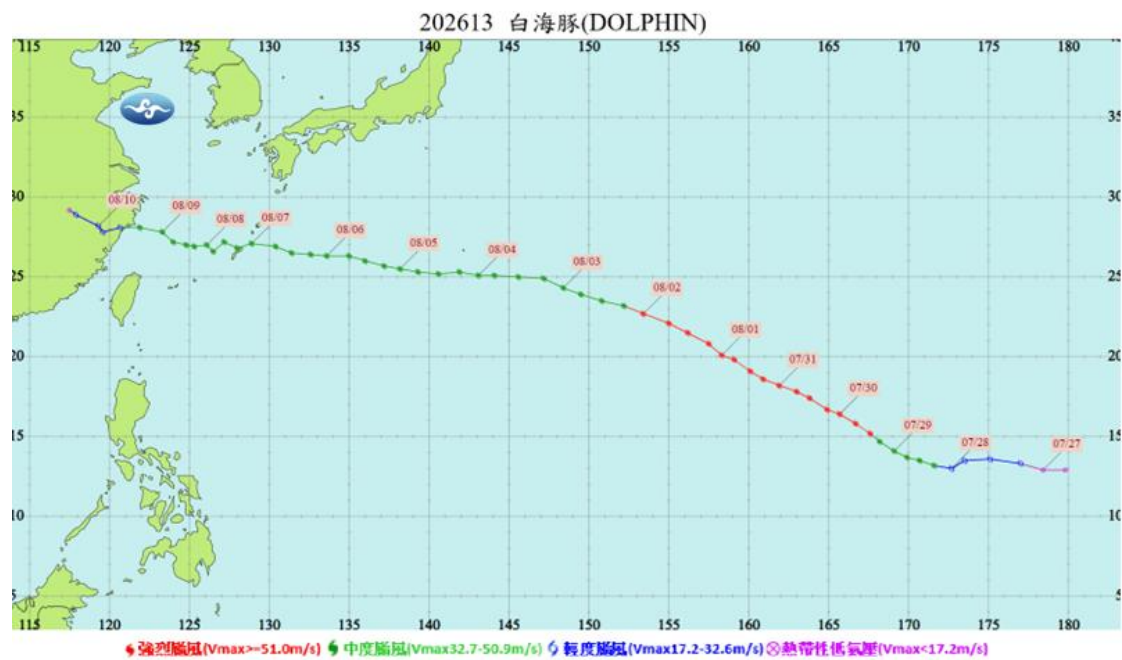
圖 1-2 白海豚颱風路徑圖

| 動態 | 7 月 26 日 14 時於馬紹爾群島東北方海面生成後向西北西移動，於 8 月 7 日通過琉球海域朝臺灣北部海域接近，同日 14 時 30 分發布海上颱風警報；8 至 9 日暴風範圍通過臺灣北部海域，中心於 9 日晚間登陸中國浙江沿岸，23 時 30 分解除颱風警報。 |

中央氣象署於民國 115 年 8 月 7 日 14 時 30 分發布白海豚颱風海上颱風警報，根據中央氣象署資料，7 月 26 日 14 時於馬紹爾群島東北方海面生成後向西北西移動，朝臺灣北部海域接近；8 月 8 日至 9 日暴風範圍通過臺灣北部海域，9 日 23 時 30 分解除海上颱風警報(表 1-1、表 1-2、圖 1-1 及圖 1-2)。本次災害期間未發布土石流及大規模崩塌警戒。

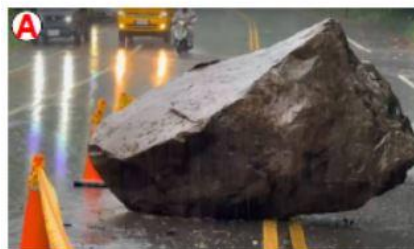
新竹橫山鄉內灣村  
120縣道25.8K

| 編號 | 影像性質 | 行政區 | 地標/<br>災害類型 | 坐標<br>(TWD97) | 拍攝日期 | 災害統計 | 照片<br>來源 | 影像說明 | 相關連結 | 權責單位 | 影像縮圖 | 潛勢溪流/<br>大崩區 | 網址 |
|---|---|---|---|---|---|---|---|---|---|---|---|---|---|
| 1150809-01 | 媒體報導 | 新竹縣橫山鄉內灣村 | 新竹縣竹120線25.8公里處；崩塌 | 269077, 2732428 | 2026/8/9 | 無人員傷亡 | Newtalk新聞 | 115年08月09日新竹縣竹120線25.8公里處今(9)日上午8時左右發生落石，一顆目測約長200公分、寬170公分、高150公分的巨石掉落路面雙黃線上，造成雙向車輛暫時採單線通行。 | | 新竹縣政府 | | 無 | <a href="https://reurl.cc/omZ3p3">https://reurl.cc/omZ3p3</a> |

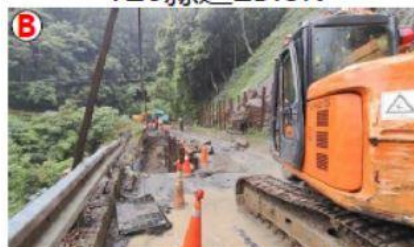
新竹五峰鄉桃山村  
大鹿林道6.8K

| 編號 | 影像性質 | 行政區 | 地標/<br>災害類型 | 坐標<br>(TWD97) | 拍攝日期 | 災害統計 | 照片來源 | 影像說明 | 相關連結 | 權責單位 | 影像縮圖 | 潛勢溪流/<br>大崩區 | 網址 |
|---|---|---|---|---|---|---|---|---|---|---|---|---|---|
| 1150809-06 | 媒體報導 | 新竹縣五峰鄉桃山村 | 新竹縣五峰鄉大鹿林道6.8公里處；崩塌 | 259689, 2714723 | 2026/8/9 | 無人員傷亡 | 即時新聞 | 115年8月9日新竹縣五峰鄉大鹿林道6.8公里處近日受大雨影響發生道路坍方，警方獲報後到場維持交通秩序，並通知相關單位進行排除，提醒民眾行經山區道路注意落石及路況。 | | 新竹縣政府 | | 無 | <a href="https://reurl.cc/k9ai93">https://reurl.cc/k9ai93</a> |

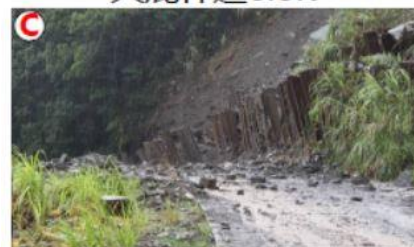
苗栗南庄鄉東河村  
301農路

| 編號 | 影像性質 | 行政區 | 地標/<br>災害類型 | 坐標<br>(TWD97) | 拍攝日期 | 災害統計 | 照片<br>來源 | 影像說明 | 相關連結 | 權責單位 | 影像縮圖 | 潛勢溪流/<br>大崩區 | 網址 |
|---|---|---|---|---|---|---|---|---|---|---|---|---|---|
| 1150809-02 | 媒體報導 | 苗栗縣南庄鄉東河村 | 苗栗南庄301農路；崩塌 | 252427, 2715027 | 2026/8/9 | 無人員傷亡 | 自由時報 | 115年8月9日白海豚來襲苗栗縣南庄301農路又落石不斷。 | | 苗栗縣政府 | | 無 | <a href="https://reurl.cc/7YiqLl">https://reurl.cc/7YiqLl</a> |

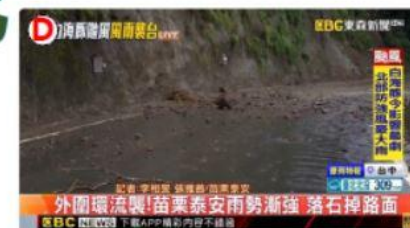
苗栗泰安鄉錦水村  
苗62線5.4K

| 編號 | 影像性質 | 行政區 | 地標/<br>災害類型 | 坐標<br>(TWD97) | 拍攝日期 | 災害統計 | 照片<br>來源 | 影像說明 | 相關連結 | 權責單位 | 影像縮圖 | 潛勢溪流/<br>大崩區 | 網址 |
|---|---|---|---|---|---|---|---|---|---|---|---|---|---|
| 1150809-03 | 媒體報導 | 苗栗縣泰安鄉錦水村 | 泰安的62線約5.4K；崩塌 | 241252, 2705781 | 2026/8/9 | 無人員傷亡 | 東森新聞 | 115年8月9日苗栗泰安山區雨勢不斷增強，苗62線約5.4K路面開始積水，現場更直擊山壁不斷有落石掉落。 | | 苗栗縣政府 | | 無 | <a href="https://reurl.cc/4YXMOj">https://reurl.cc/4YXMOj</a> |

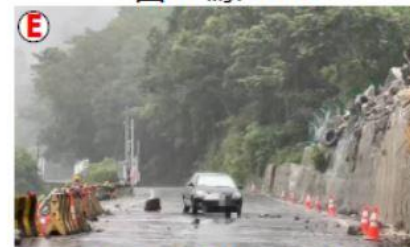
苗栗大湖鄉富興村  
苗62線2.3K

| 編號 | 影像性質 | 行政區 | 地標/<br>災害類型 | 坐標<br>(TWD97) | 拍攝日期 | 災害統計 | 照片來源 | 影像說明 | 相關連結 | 權責單位 | 影像縮圖 | 潛勢溪流/<br>大崩區 | 網址 |
|---|---|---|---|---|---|---|---|---|---|---|---|---|---|
| 1150809-05 | 媒體報導 | 苗栗縣大湖鄉富興村 | 苗62線2.3公里處；崩塌 | 238500, 2704272 | 2026/8/9 | 無人員傷亡 | 自由時報 | 115年08月09日今日上午9點多又造成苗62線2.3公里處落石坍方，大量土石掉落影響車輛通行。 | | 苗栗縣政府 | | 無 | <a href="https://reurl.cc/ONWorM">https://reurl.cc/ONWorM</a> |

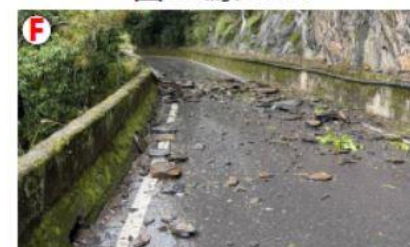
臺中和平區梨山里  
台7甲線67.2K

| 編號 | 影像性質 | 行政區 | 地標/<br>災害類型 | 坐標<br>(TWD97) | 拍攝日期 | 災害統計 | 照片來源 | 影像說明 | 相關連結 | 權責單位 | 影像縮圖 | 潛勢溪流/<br>大崩區 | 網址 |
|---|---|---|---|---|---|---|---|---|---|---|---|---|---|
| 1150809-04 | 媒體報導 | 臺中市和平區梨山里 | 台7甲67.2K路段；崩塌 | 277157, 2687698 | 2026/8/9 | 無人員傷亡 | 自由時報 | 115年8月9日今天早上7點多，梨山居民發現，往宜蘭的台七甲67.2K路段出現落石，影響交通，隨即通知公路局谷關工務段，工務段表示將盡快派員清理，以免影響往來交通。 | | 公路局 | | 無 | <a href="https://reurl.cc/RR0ooZ">https://reurl.cc/RR0ooZ</a> |
