# 115 年紅霞颱風 土砂災害事件紀實

農業部農村發展及水土保持署  
中 華 民 國 1 1 5 年 8 月

# 紅霞颱風 土砂災害狀況

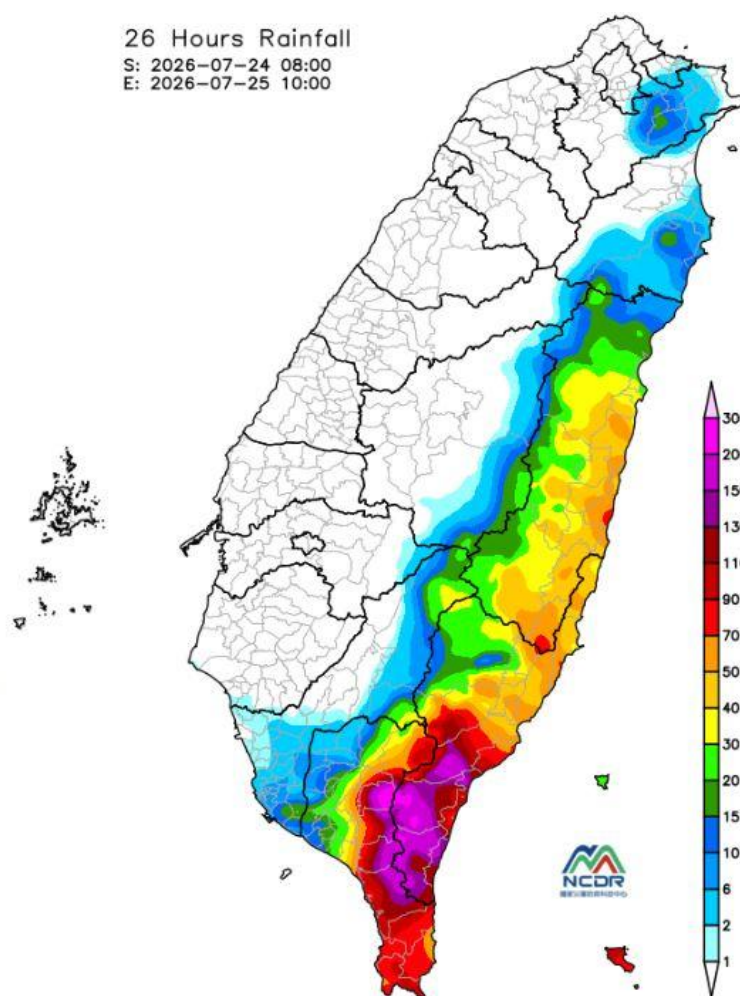
圖 1-1 115 年紅霞颱風累積雨量空間分布

26 Hours Rainfall

S: 2026-07-24 08:00  
E: 2026-07-25 10:00

中央氣象署於民國 115 年 7 月 23 日 23 時 30 分發布紅霞颱風海上颱風警報，根據中央氣象署資料，7 月 23 日 20 時於臺灣東南方海面生成後向西北西移動，朝巴士海峽海域接近；25 日 2 時暴風範圍掠過巴士海峽，同日 8 時 30 分解除海上颱風警報(表 1-1、表 1-2、圖 1-1 及圖 1-2)。本次災害期間未發布土石流及大規模崩塌警戒。

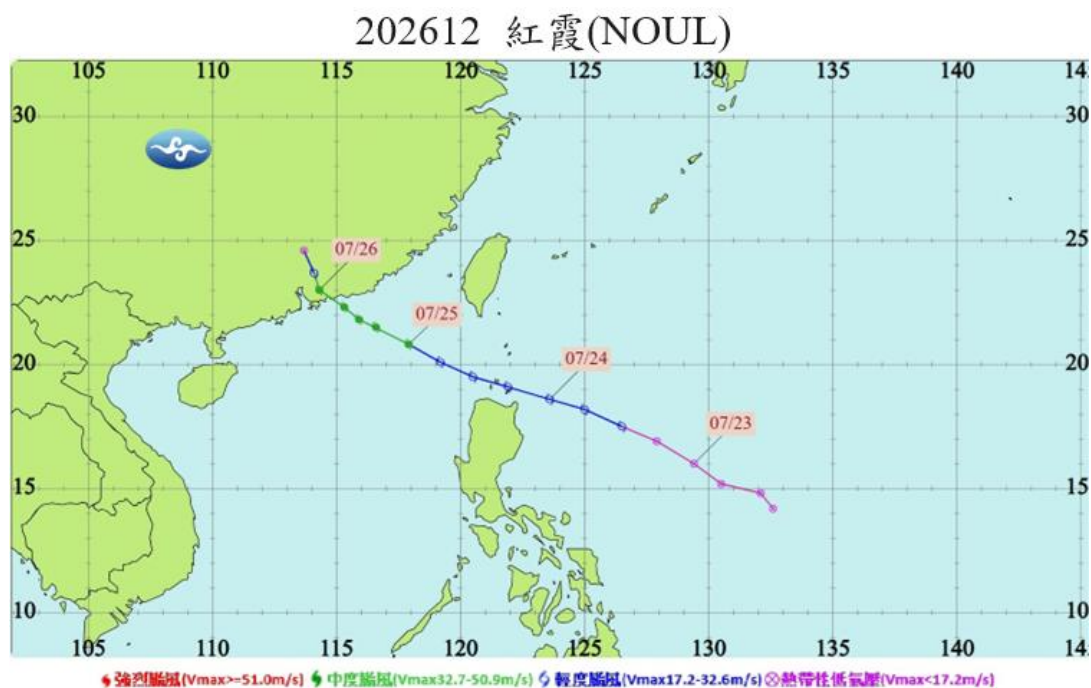
圖 1-2 115 年紅霞颱風路徑圖

| 動態 | 7 月 23 日 20 時於臺灣東南方海面生成後向西北西移動，並朝巴士海峽海域接近，同日 23 時 30 分發布海上颱風警報；25 日 2 時暴風範圍掠過巴士海峽，並於同日 8 時 30 分解除海上颱風警報。災情：中央災害應變中心統計全國無人受傷，零星災情。 |

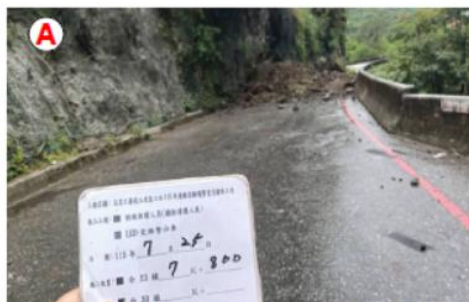
花蓮富里鄉豐南村台23線7.8K

| 編號 | 影像性質 | 行政區 | 地標/<br>災害類型 | 坐標<br>(TWD97) | 拍攝日期 | 災害統計 | 照片<br>來源 | 影像說明 | 相關連結 | 權責單位 | 影像縮圖 | 潛勢溪流/<br>大崩區 | 網址 |
|---|---|---|---|---|---|---|---|---|---|---|---|---|---|
| 1150725-01 | 防災專員提供 | 花蓮縣富里鄉豐南村 | 台23線7.8公里；崩塌 | 278516, 2559953 | 2026/7/25 | 無人員傷亡 | 防災專員 | 115年7月25日，台23線7.8K路段於今(25)上午發現有土石崩落。 | | 公路局 | | 無 | <a href="https://reurl.cc/qa5AeR">https://reurl.cc/qa5AeR</a> |

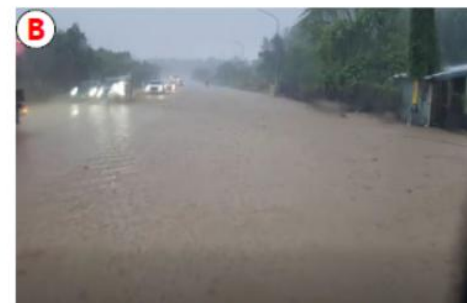
臺東卑南鄉東興村  
台9線370至370.5K

| 編號 | 影像性質 | 行政區 | 地標/<br>災害類型 | 坐標<br>(TWD97) | 拍攝日期 | 災害統計 | 照片<br>來源 | 影像說明 | 相關連結 | 權責單位 | 影像縮圖 | 潛勢溪流/<br>大崩區 | 網址 |
|---|---|---|---|---|---|---|---|---|---|---|---|---|---|
| 1150726-02 | 新聞媒體 | 臺東縣卑南鄉東興村 | 台9線370至370.5公里；洪水 | 255750, 2516391 | 2026/7/25 | 無人員傷亡 | 台東臉書災害通報 | 115年7月25日12時，台9線370公里到370.5，土石流淹沒路面。 | | 公路局 | | 東縣DF129 | <a href="https://reurl.cc/27olY9">https://reurl.cc/27olY9</a> |

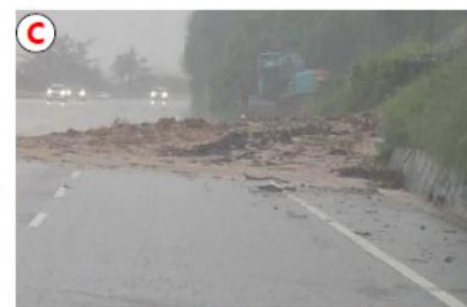
臺東大武鄉大鳥村  
台9線417.3K

| 編號 | 影像性質 | 行政區 | 地標/<br>災害類型 | 坐標<br>(TWD97) | 拍攝日期 | 災害統計 | 照片<br>來源 | 影像說明 | 相關連結 | 權責單位 | 影像縮圖 | 潛勢溪流/<br>大崩區 | 網址 |
|---|---|---|---|---|---|---|---|---|---|---|---|---|---|
| 1150726-01 | 新聞媒體 | 臺東縣大武鄉大島村 | 台9線417.3公里；土石流 | 240673, 2474357 | 2026/7/25 | 無人員傷亡 | TVBS新聞網 | 115年7月25日14時，台東大武鄉發生土石流災情，大雨夾帶土石不斷傾瀉而下，宛如小型瀑布般沖刷路面，其中一條車道遭泥沙覆蓋，所有車輛只能繞道通行。 | | 公路局 | | 無 | <a href="https://reurl.cc/zQWK1n">https://reurl.cc/zQWK1n</a> |
