## 115年土石流警戒基準值教育訓練

# 土石流潛勢溪流特性及劃設方式

財團法人中興工程顧問社

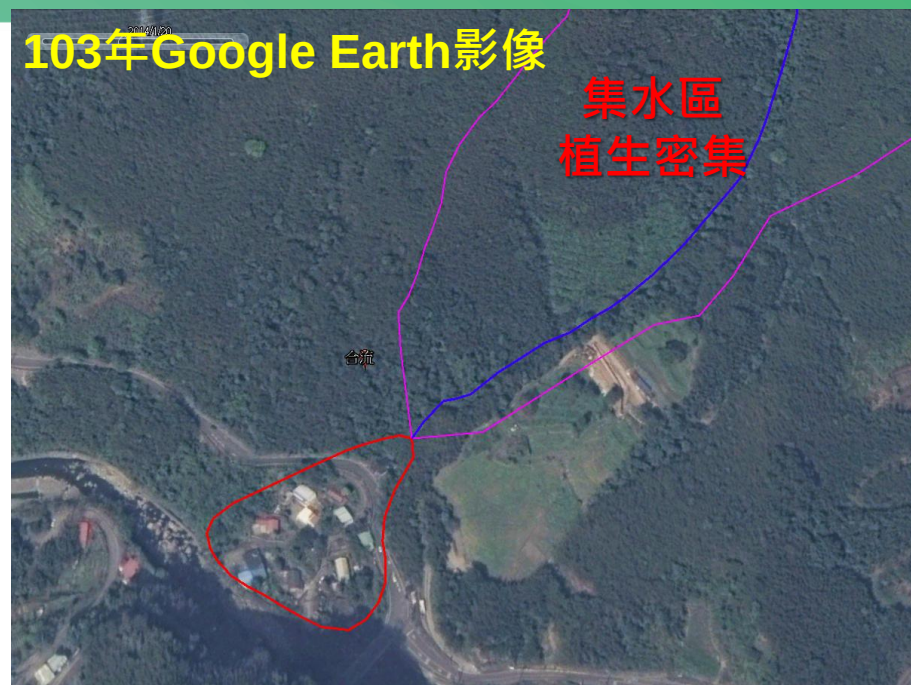
103年Google Earth影像

以桃園市復興區羅浮里桃市DF034為例

- 1) 民國93年艾利颱風、海馬颱風**發生**；
- 2) 民國104年蘇迪勒颱風**再發生**。

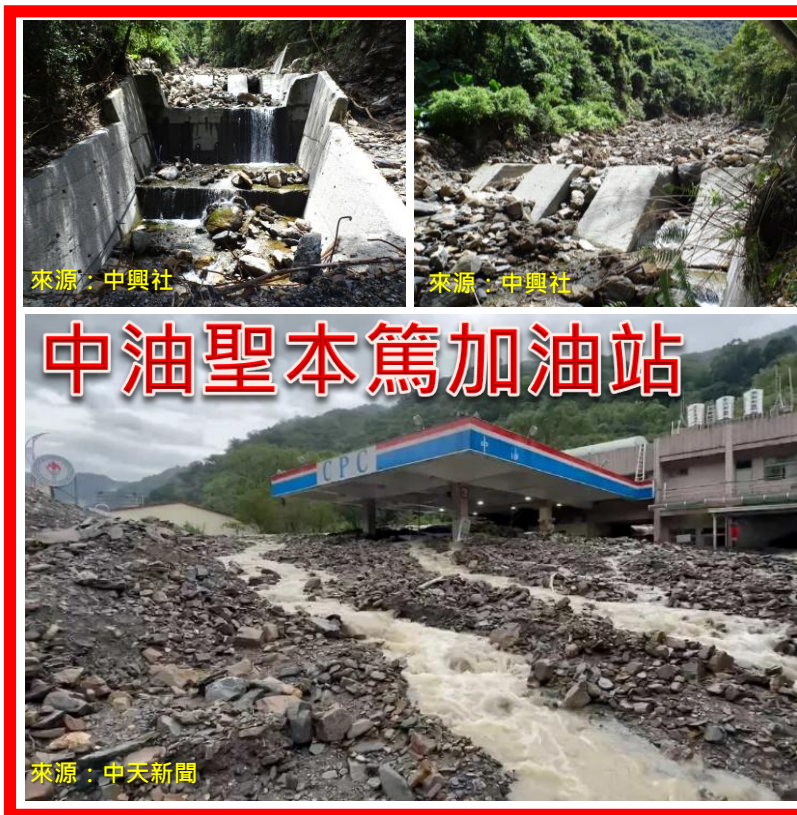
以南投縣仁愛鄉南豐村投縣DF013為例，  
土石流超過**工程設計上限**仍會致災。

- 1) 民國89年豪雨**發生**(共計4次)；
- 2) 民國93年72水災**再發生**；
- 3) 民國97年辛樂克颱風**再發生**；
- 4) 民國112年卡努颱風**再發生**。

漫過工程  
再次引致災害

漫過工程  
引致災害

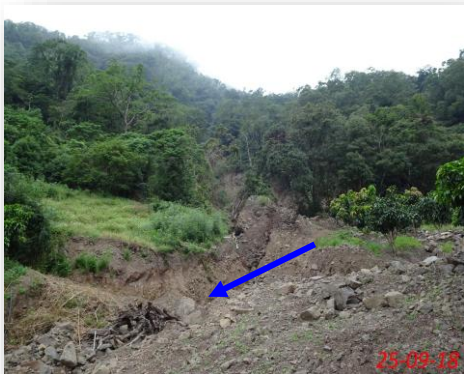
(1)上游新生崩塌現況，  
為0728豪雨所造成。

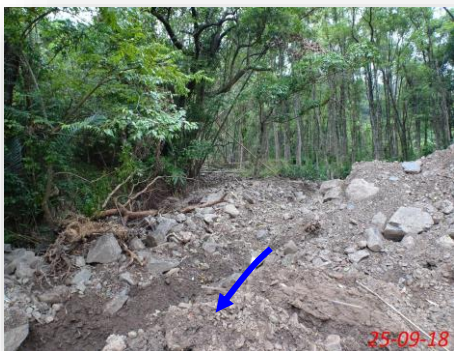
(4)溢流點位於障礙物  
與地形開闊處起點。

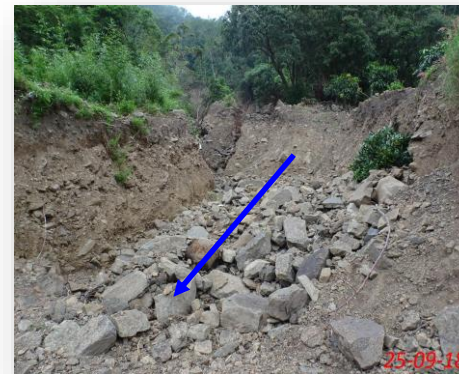
(2)溪床堆積土石，平  
均粒徑大於30公分。

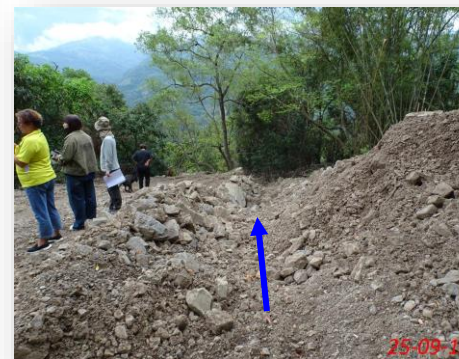
(5)原設有護岸排水渠  
道，0728豪雨期間已  
遭土石淤埋。

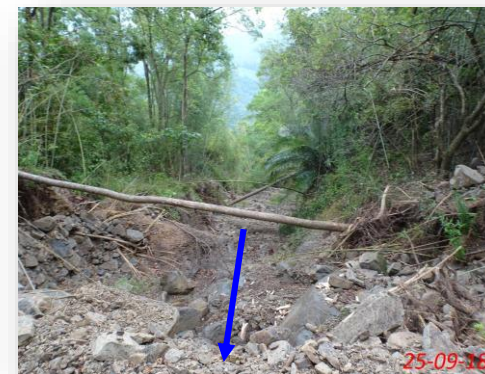
(3)中游流動區現況，土  
石流造成河道明顯沖刷  
與拓寬。

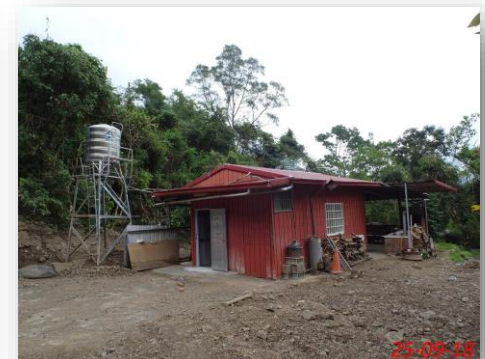
(6)北進巷107之32號住戶，  
0728豪雨期間曾遭土石淤  
埋。
