96 年 0809 豪雨

屏 東 縣—瑪家鄉瑪家村

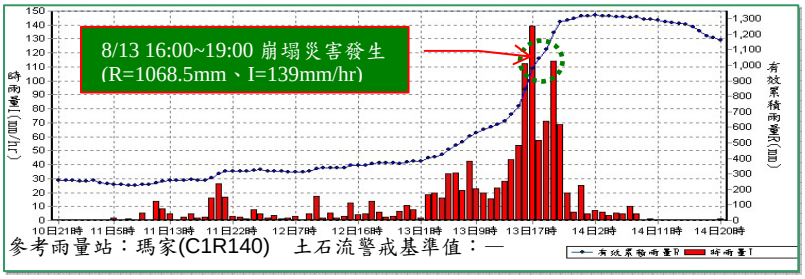
❖災區位置：瑪家鄉瑪家村(好茶道路，距原住民族文化園區入口約 1 公里處)
❖災害發生時間：8 月 13 日 16~19 時
❖災害類型：崩塌災害
❖有效累積雨量：1068.5mm

❖災損描述與統計：
✓好茶道路遭土石掩埋約 95 公尺，交通中斷數日。
✓原住民文化園區部分分區停電、停話數日。
