97 年卡玫基颱風

台 南 縣—南化鄉玉山村

97 年卡玫基颱風-台南南化-001

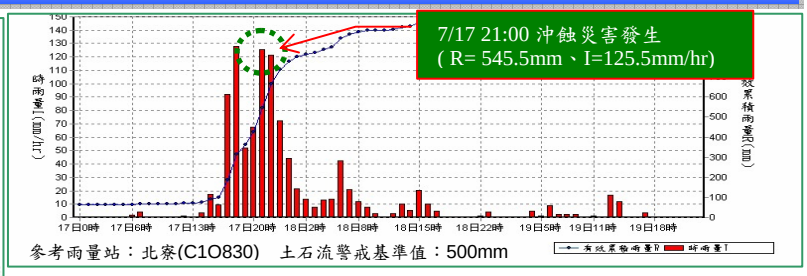
- ❖災區位置：南化鄉玉山村(青山宮)
- ❖災害發生時間：7 月 17 日 21 時
- ❖災害類型：沖蝕災害
- ❖有效累積雨量：545.5mm

- ✓青山宮旁之野溪上游林班地，受超大豪雨沖蝕產生土石漫流，造成民宅與橋梁受損。
- ✓房舍受損：6 棟
- ✓道路毀損：約 25 公尺。
- ✓橋梁：遭土石淤埋。
