97 年鳳凰颱風

花 蓮 縣—鳳林鎮鳳義里

97 年鳳凰颱風-花蓮鳳林-001

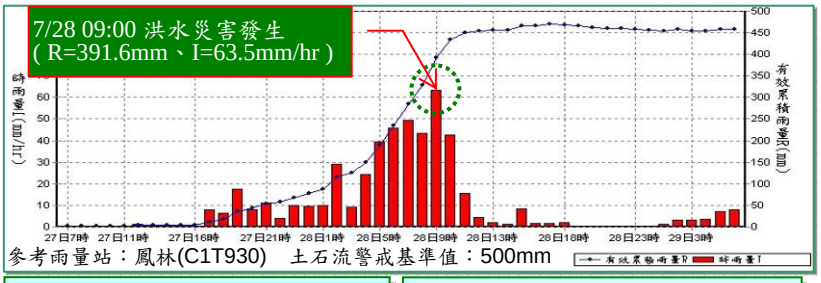
- ❖災區位置：鳳林鎮鳳義村鳳林溪(思源橋上游側130公尺處之梳子壩)
- ❖災害發生時間：7 月 28 日 9 時
- ❖災害類型：洪水災害（花蓮 A112）
- ❖有效累積雨量：391.6mm

- ✓鳳凰颱風豪雨帶來之泥砂土石，造成鳳林溪梳子壩上游側河道淤積約 7,000 立方公尺。
- ✓未造成任何人員傷亡。
