98 年莫拉克颱風重大土石災例最速報

嘉 義 縣—梅山鄉太和村

98 年莫拉克颱風-嘉義梅山-014

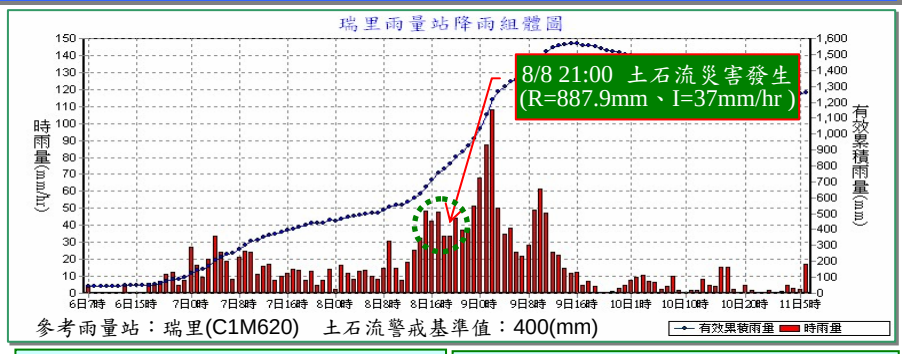
- ❖災區位置：梅山鄉太和村 (社前湖 8-5 號)
- ❖災害發生時間：8 月 8 日 21 時 00 分
- ❖災害類型：土石流(嘉縣 DF047、嘉縣 DF048)
- ❖有效累積雨量：887.9mm

- ✓潛勢溪嘉縣 DF048 爆發土石流，土石淤埋仁和國小宿舍後方之住戶，溪水挾帶泥砂侵入國小宿舍。
- ✓潛勢溪嘉縣 DF047 土石流潛勢溪流亦發生土石流災害，溪水挾帶崩塌土石撞擊嘉 169 線，部分道路毀損中斷。
- ✓阿里山溪洪水暴漲，沖毀社興橋及河岸農田；嘉 169 線沿線多處上邊坡崩塌，路基因而流失毀損。
- ✓房屋受損：5 棟
