98 年莫拉克颱風重大土石災例最速報

屏 東 縣—來義鄉丹林村

98 年莫拉克颱風-屏東來義-004

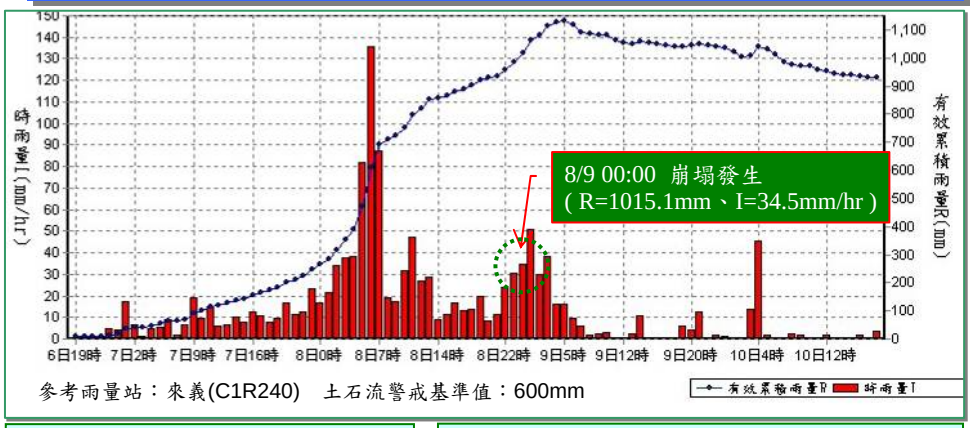
- ❖災區位置：來義鄉丹林村六鄰聚落 (來義大橋下游左岸坡地)
- ❖災害發生時間：8 月 9 日 0 時
- ❖災害類型：崩塌
- ❖有效累積雨量：1,015.1 mm

- ✓林邊溪來義大橋下游左岸，沿岸坡地大範圍崩塌，屏 113 線遭淤埋，長度約 200 公尺。
- ✓屏 113 線既有電力設施及自來水管線遭沖毀。
- ✓勘查時河道堆積土石已清除完畢。
- ✓人員傷亡：無。
