115 年土砂災例最速報

0822 豪雨

高 雄 市—甲仙區東安里

115 年 0822 豪雨-高雄甲仙-001

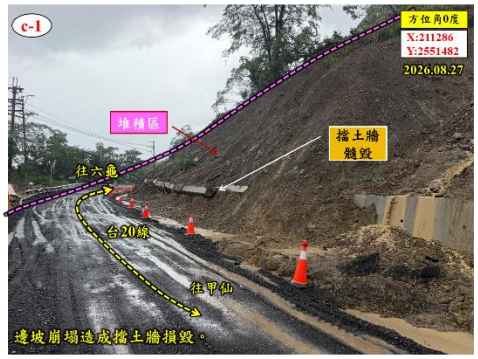
✓災情描述：台 20 線 65K+380 下邊坡於 2025 年已發崩塌，本次災害乃因西南風偏強與低壓帶影響，致使連日降下豪大雨，造成道路上邊坡之土體含水量上升，荷載過重而發生崩塌，且損毀上邊坡擋土牆，崩塌土砂主要堆積於道路，並未造成高市 DF018 形成堰塞湖。

✓災害規模：崩塌範圍長約 80 公尺，最大寬度約 60 公尺，面積約 2,400 平方公尺，平均崩塌深度約 1 公尺，崩塌土方量約 2,400 立方公尺。堆積範圍長約 40 公尺，最大寬度約 60 公尺，面積約 1,200 平方公尺，平均堆積深度約 2 公尺，堆積土方量約 2,400 立方公尺。

✓災損統計：道路淤埋長度約 60 公尺。
