114 年土砂災例最速報

丹娜絲颱風

屏 東 縣—高樹鄉新豐村

114 年丹娜絲颱風-屏東高樹-001

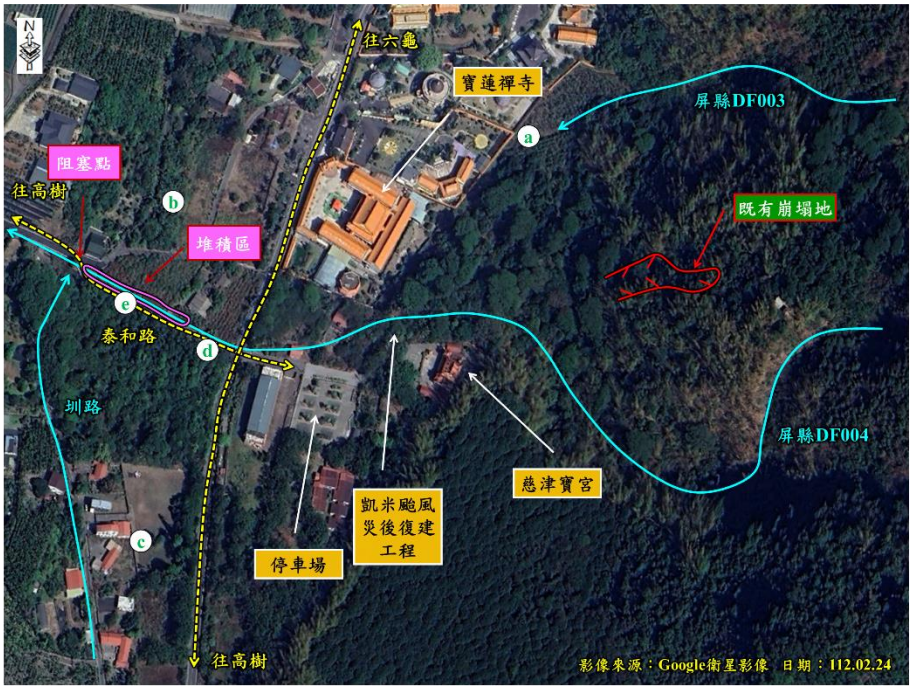
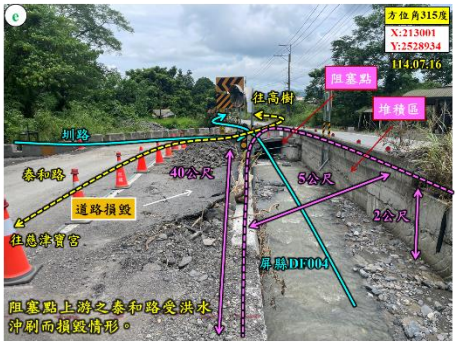
✓災情描述：屏縣 DF004 因丹娜絲颱風引進西南風帶來之降雨造成溪水暴漲，由於屏縣 DF004 下游與圳路交匯處造成阻塞，洪水有溢流發生，並造成泰和路路面損毀，現況集水區僅凱米颱風造成之崩塌地，但已完成治理工程，而慈津寶宮旁之河段則於執行凱米颱風災後復建工程，因此推估土砂來源為河道沖刷所致。

✓災害規模：堆積範圍長約 80 公尺，平均寬度約 5 公尺，面積約 400 平方公尺，平均堆積深度約 2 公尺，堆積土方量約 800 立方公尺。

✓災損統計：道路損毀長度約 40 公尺。
