114年土砂災例最速報

薇帕颱風　花 蓮 縣 — 玉里鎮源城里

114年薇帕颱風-花蓮玉里-002

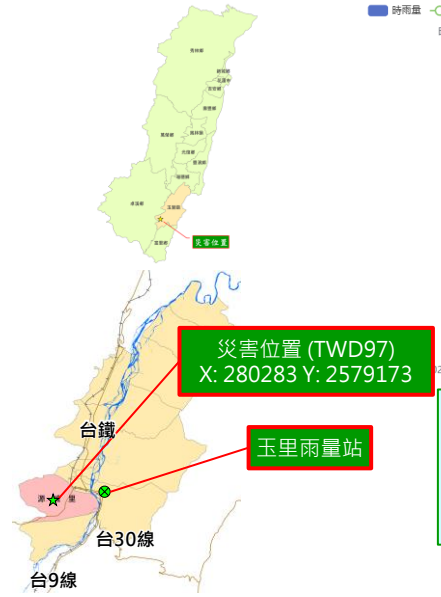
- ❖災害發生位置：源城里水源11鄰(花縣DF073)
- ❖災害發生時間：07月19日 22時
- ❖災害類型：洪水
- ❖災害發生之有效累積雨量：421.6mm

✓災情描述：花縣DF073因薇帕颱風外圍環流帶來之強降雨，於7月19日晚間洪水夾帶土砂下移，因管涵於113年康芮颱風已堵塞，故土砂材料漫流至花71線路面，且土砂衝擊道路下方的農地及民宅。

✓災害規模：堆積範圍長約 140公尺，最大寬度約 37公尺，面積約 5,600平方公尺，平均堆積深度約 0.8公尺，堆積土方量約 4,480立方公尺。

✓災損統計：約1棟房舍遭土砂淤埋、農地遭土砂淤埋約 100平方公尺。
