114 年丹娜絲颱風
重大土砂災害事件紀實

農業部農村發展及水土保持署
中華民國114年7月

114 年丹娜絲颱風重大土砂災例現勘最速報

114 年丹娜絲颱風-南投信義-001

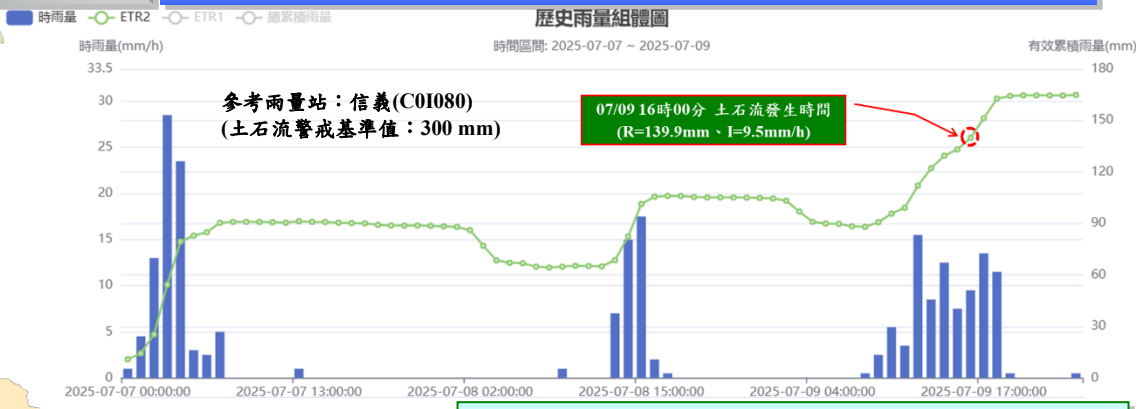
南 投 縣—信義鄉明德村

- ❖災害發生位置：投縣 DF185
- ❖災害發生時間：07 月 09 日 16 時 00 分
- ❖災害類型：土石流
- ❖災害發生之有效累積雨量：139.9mm

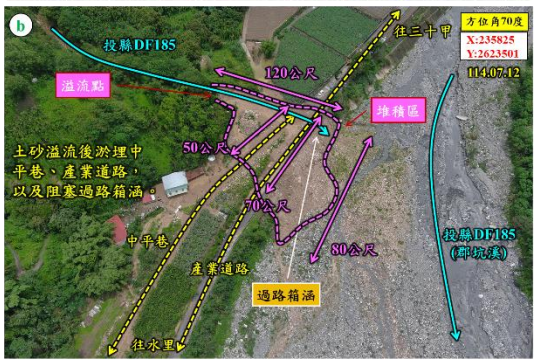
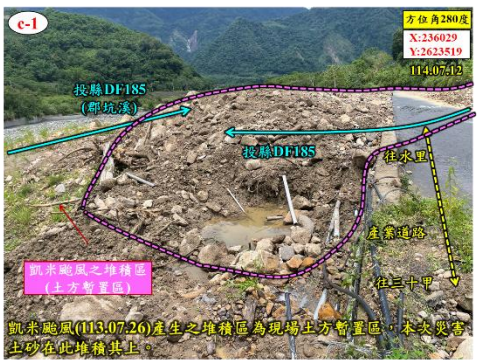
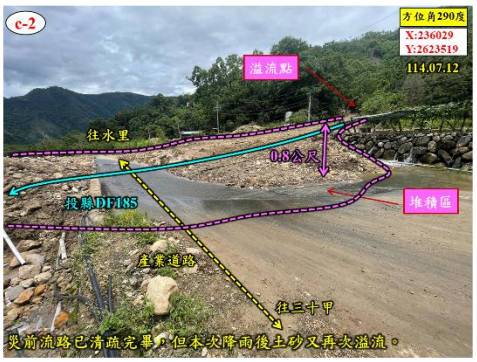
✓災情描述：投縣 DF185 因丹娜絲颱風引進西南風造成之降雨引發土石流，源頭既有崩塌地無明顯擴大，推測土砂來源為裸露坡面之沖刷所致，雖災前流路已完成清疏工作，但本次災害土砂又再次阻塞過路箱涵、既有河道及產業道路旁之排水渠道，溢流後淤埋中平巷及產業道路，並堆積於凱米颱風之堆積區(即現況土方暫置區)之上。

✓災害規模：堆積範圍長約 120 公尺，最大寬度約 80 公尺，面積約 4,800 平方公尺，平均堆積深度約 0.8 公尺，堆積土方量約 3,840 立方公尺。

✓災損統計：道路淤埋長度約 120 公尺。
