106 年 0613 豪雨重大土砂災例最速報

106 年 0613 豪雨

南 投 縣 一 國 姓 鄉 石 門 村

106 年 0613 豪雨-國姓北港溪-001

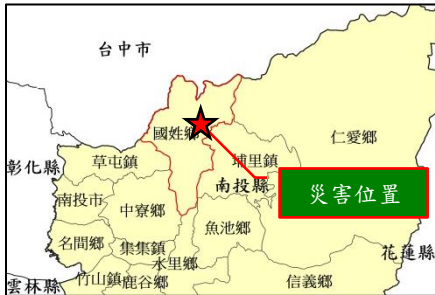
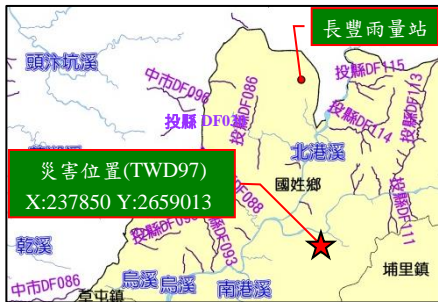
- ◆災害發生位置：武玄宮
- ◆災害發生時間：6月15日15時0分
- ◆災害類型：崩塌(山崩)
- ◆累積雨量：275mm

- ✓災情描述：因連日豪雨造成武玄宮後側邊坡發生崩塌，崩塌最深處約 10 公尺。
- ✓災害規模：崩塌面積約 0.14 公頃，平均崩塌深度 4 公尺，崩塌範圍長度約 60 公尺，崩塌寬度 30 公尺，崩塌土方量約 5,600 立方公尺。
- ✓災損統計：1 座防砂壩遭掩埋。
