# 106 年尼莎暨海棠颱風重大土砂災例最速報

## 宜蘭縣—大同鄉茂安村

### 106 年尼莎暨海棠颱風-宜蘭大同-001

- 災害發生位置：德荃橋(台7甲線 11.5k)
- 災害發生時間：7月29日21時00分
- 災害類型：洪水、土石流
- 累積雨量：174mm

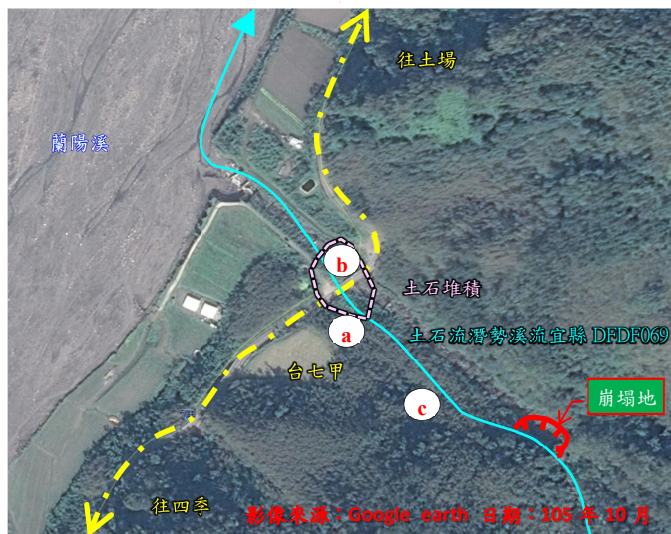
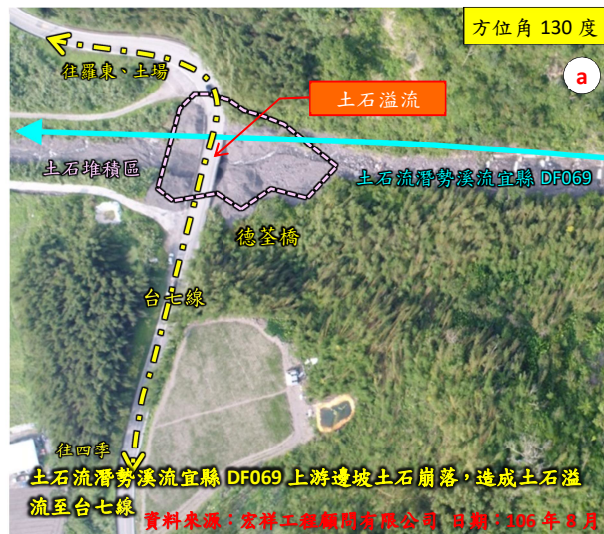
- 災情描述：尼莎暨海棠颱風期間，台7甲線 11.5k 德荃橋處，土石流潛勢溪流(宜縣 DF069)因上游崩塌，洪水挾帶大量土石流入下游，河道土石淤積深度高達4~5m，造成台7甲線土石堆積交通中斷。
- 災害規模：台7甲線 11.5k 處(德荃橋)遭土石埋沒，交通中斷。
- 災損統計：道路遭土石淹埋部分合計約 60 公尺。

下游通洪受大量土砂影響，土石流宜洩不及，造成土石溢流至台七線，交通遭中斷。
