95 年 0609 豪雨重大土砂災情速報

950609 豪雨-苗栗苗栗-001

現勘日期：96 年 01 月 12 日

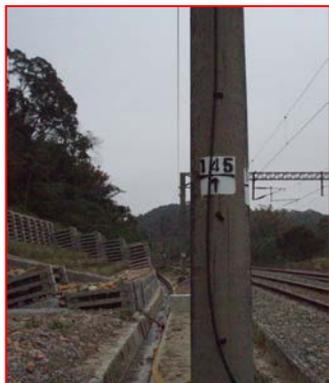
災害地點位於鐵道k145處

災害發生原因	災害地點所在地層為頭嵙山層香山段，主要由灰色與黃棕色風化砂岩所組成，結構疏鬆膠結不良，因連日大雨侵襲導致邊坡失穩崩塌，崩塌之土石覆蓋下方鐵軌而造成火車出軌意外。
二次災害可能性	崩塌處上方崖緣邊及坡面仍有大量危木及鬆動土石存在，坡面狀況尚不穩定，恐因遇豪雨侵襲而再次引發災害之可能性高。
目前處置情況	災後鐵路局及水保局等相關單位隨即組成崩塌技術諮詢小組協助辦理災後復建，目前已完成相關規劃及施設格籠擋土牆措施等處置。
建議緊急處置措施	加派重型機械清理上方崖緣邊危木及坡面鬆散之土石，以維持崩塌處之穩定。

火車出軌現況照片
