106年0601豪雨重大土砂災例最速報

106年0601豪雨

新北市—金山區永興里

106年0601豪雨-新北金山-001

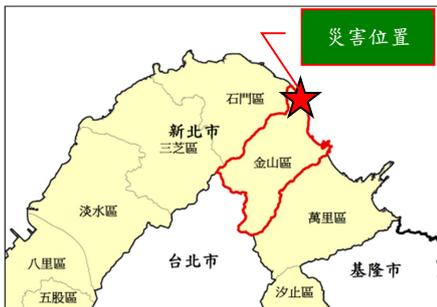
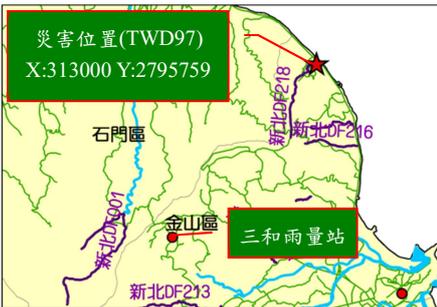
- ✓ 災情描述：0601豪雨期間，新北 DF218 上游多處發生崩塌，大量土石形成夾砂水流沖毀瀆水路，造永興里村聯外道路中斷。
- ✓ 災害規模：夾砂水流影響長約 90 公尺、寬約 40 公尺、深度約 3 公尺、面積 3,600 平方公尺，土方量約 10,800 立方公尺。
- ✓ 災損統計：道路毀損部分合計約 1,000 公尺。

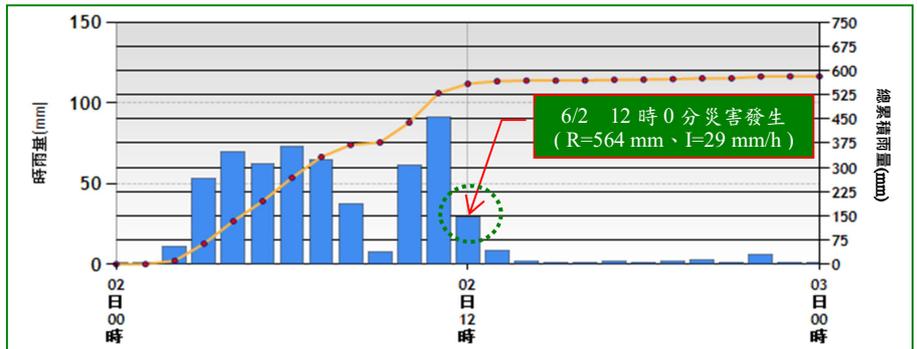
(參考雨量站：三和(C0A930) 土石流警戒基準值：500 mm)

- ❖ 災害發生位置：瀆水路
- ❖ 災害發生時間：6月2日12時0分
- ❖ 災害類型：崩塌(山崩)、土石流
- ❖ 累積雨量：564 mm
