107 年其他重大土砂災例最速報

苗栗縣—南庄鄉東河村

107 年其他-苗栗南庄-001

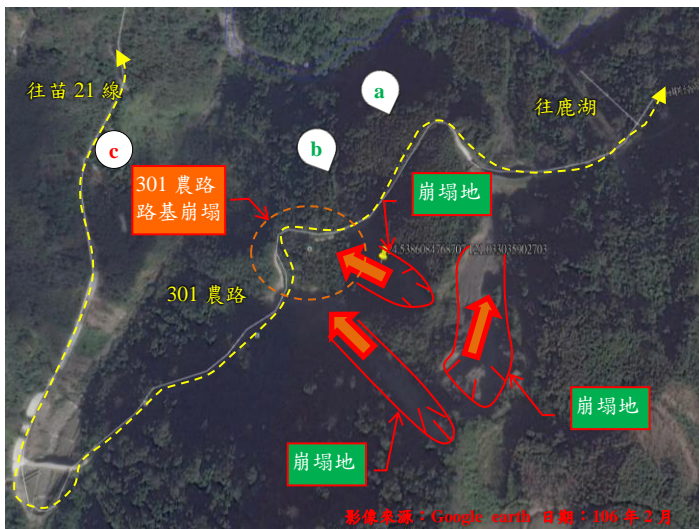
影像來源：Google earth 日期：106 年 2 月

- ❖ 災情描述：301 農路因舊有崩場地擴大，造成道路中斷。
- ❖ 災害規模：A 區：面積約 4.5 公頃，深度約 2 公尺，量體約 90,000 立方公尺；B 區：面積約 7.1 公頃，深度約 2 公尺，量體約 142,000 立方公尺；C 區：面積約 4.4 公頃，深度約 2 公尺，量體約 88,000 立方公尺。
- ❖ 災損統計：道路中斷約 230 公尺。
