苗栗縣南庄鄉東河村

一、災區基本資料

災害案件編號		107 年 0411 其他-苗栗南庄-001		
災區行政區域		苗栗縣南庄鄉東河村		
溪流名稱		鹿湖溪、鹿場溪		
所屬流域		中港溪流域		
土石流警戒基準值		無	參考雨量站	鳳美(C1E480)
受災地點	地標：301 農路	GPS 坐標	TWD97	X：253347 Y：2714675
土石流警戒發布時間		無		
土石流警戒解除時間		無		
災害發生時間		107 年 3 月 8 日 訊息來源：依據村里長通報時間推算		
現勘日期		107 年 04 月 23 日		
災害類型		崩塌(山崩)		
保全對象	民宅建物	無		
	公有建物	無		
	公共設施	無		
	農林用地	無		
歷史災害		106 年 6 月豪雨邊坡崩塌，造成道路阻塞

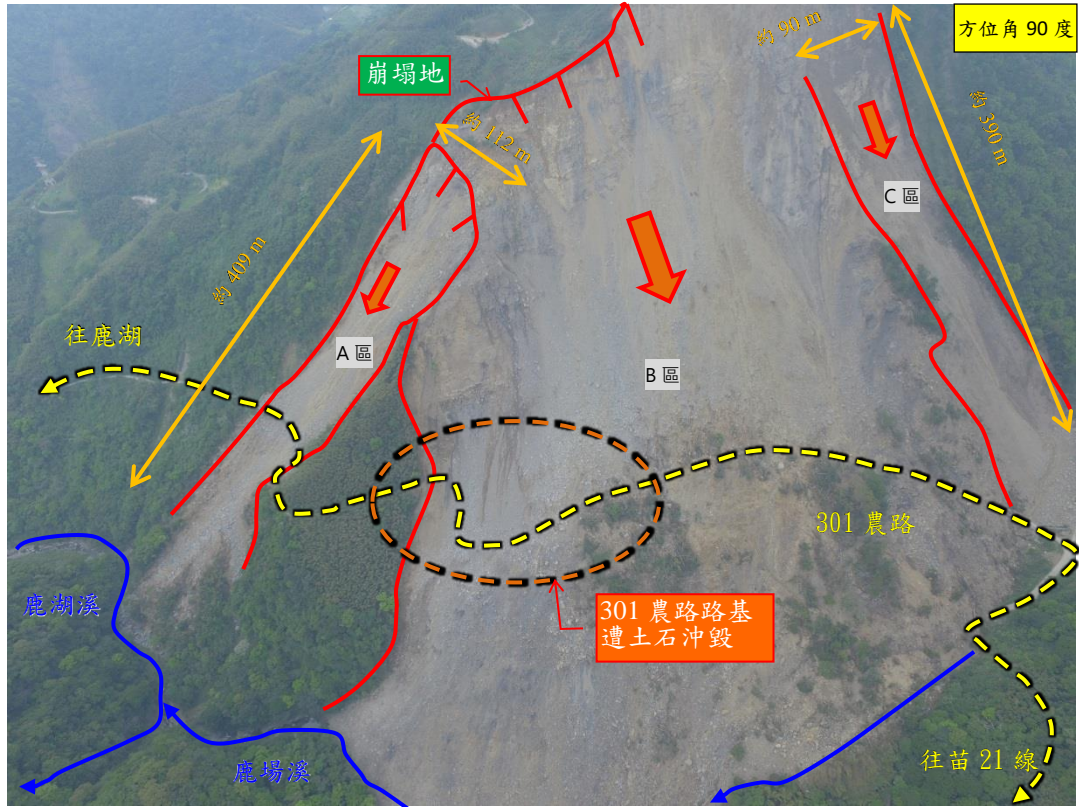
現況照片

疏散避難情況		疏散時間：					疏散人數：					
		原先規劃避難處所：					本次疏散避難何處：					
		補充說明：										
現況描述紀錄		<p>1. 災情描述：301 農路因舊有崩塌地擴大，造成道路中斷。</p> <p>2. 災害規模：A 區：面積約 4.5 公頃，深度約 2 公尺，量體約 90,000 立方公尺；B 區：面積約 7.1 公頃，深度約 2 公尺，量體約 142,000 立方公尺；C 區：面積約 4.4 公頃，深度約 2 公尺，量體約 88,000 立方公尺。</p> <p>3. 災損統計：道路中斷 230 公尺。</p>										
		災 損 統 計	民宅建物	無								
			公共設施	鹿場溪部分河道遭淤埋								
人命/房舍/道路毀損統計	死亡		0 人	失蹤	0 人	受傷	0 人	房屋受損	0 棟	道路毀損	約 230m	
既有工程設施損壞		無										
即時處置情況		南庄鄉公所封閉道路與拉起警界線。
