110 年彩雲颱風暨 0605 豪雨重大土砂災例最速報

110 年彩雲颱風暨 0605 豪雨

南投縣一仁愛鄉力行村

110 年彩雲颱風暨 0605 豪雨-南投仁愛-001

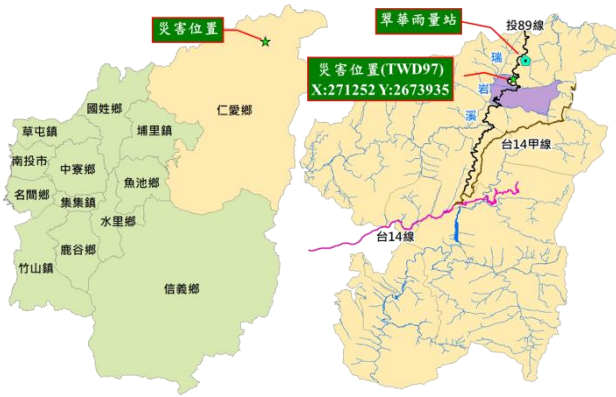
- ❖ 災害發生位置：投 89 線 15K 之 3 處舊崩塌地
- ❖ 災害發生時間：1 號崩塌地為 5 月 30 日 23 時 00 分
2、3 號崩塌地為 6 月 4 日 11 時 00 分
- ❖ 災害類型：崩塌(山崩)
- ❖ 累積雨量：5 月 30 日為 144 mm；6 月 4 日為 75mm

- ✓ 災情描述：投 89 線(力行產業道路)15K 路段沿線共 3 處舊有崩塌地，本次崩塌原因推測乃連日豪雨，逕流夾帶道路上邊坡泥砂，滑落至投 89 線且阻礙通行。
- ✓ 災害規模：1 號崩塌地(原崩塌範圍長約 160 公尺，寬約 30 公尺)推估本次崩塌範圍長約 30 公尺、寬約 20 公尺，面積約 300 平方公尺，平均深度約 0.5 公尺，崩塌土方約 150 立方公尺；堆積面積約 125 平方公尺，堆積量體約 150 立方公尺；2 號崩塌地(原崩塌範圍長約 220 公尺，寬約 50 公尺)及 3 號崩塌地(原崩塌範圍長約 190 公尺，寬約 65 公尺)坡趾已無明顯分界，故合併計算；本次崩塌範圍長約 30 公尺、寬約 100 公尺，面積約 3,000 平方公尺，平均深度約 0.5 公尺，崩塌土方約 1,500 立方公尺；堆積面積約 1,000 平方公尺，堆積量體約 1,500 立方公尺。
- ✓ 災損統計：1 號崩塌地約掩埋道路 25 公尺，2、3 號崩塌地約掩埋道路 100 公尺。
