南投縣仁愛鄉力行村

一、災區基本資料

災害案件編號		110 年彩雲颱風暨 0605 豪雨-南投仁愛-001		
災區行政區域		南投縣仁愛鄉力行村		
溪流名稱		瑞岩溪		
所屬流域		烏溪流域		
土石流警戒基準值		300	參考雨量站	翠華(C11430)
受災地點	地標：投 89 線 15K	GPS 坐標	TWD97	X:271252 Y:2673935
土石流警戒發布時間		無		
土石流警戒解除時間		無		
災害發生時間		1 號崩塌地為 110 年 5 月 30 日 23 時 00 分 2、3 號崩塌地為 110 年 6 月 4 日 11 時 00 分 訊息來源：媒體及當地民眾提供		
現勘日期		110 年 6 月 9 日		
災害類型		崩塌(山崩)		
保全對象	民宅建物	無		
	公有建物	無		
	公共設施	投 89 線		
	農林用地	坡趾農地約 1 公頃		
歷史災害		98 年莫拉克颱風

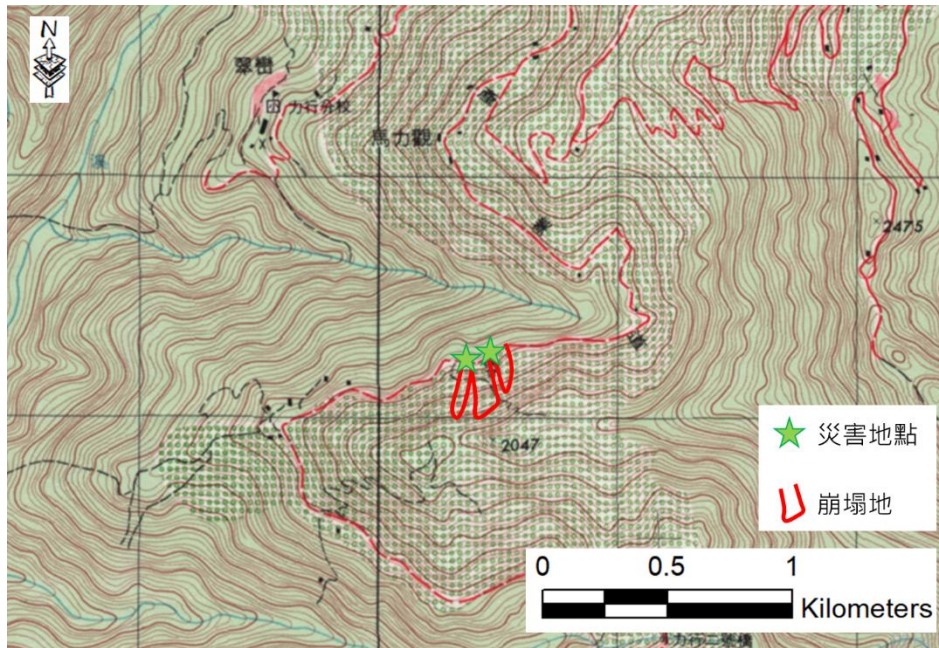
致災崩塌地行政區域		南投縣仁愛鄉發祥村
地文 (地形) 因子	坡向	1 號崩塌地 30°、2 號崩塌地 0°、3 號崩塌地 330°
	坡頂高程	2,004 m
	坡址高程	1,851 m
	坡度	32.49°
	土地權屬	山坡地 100%

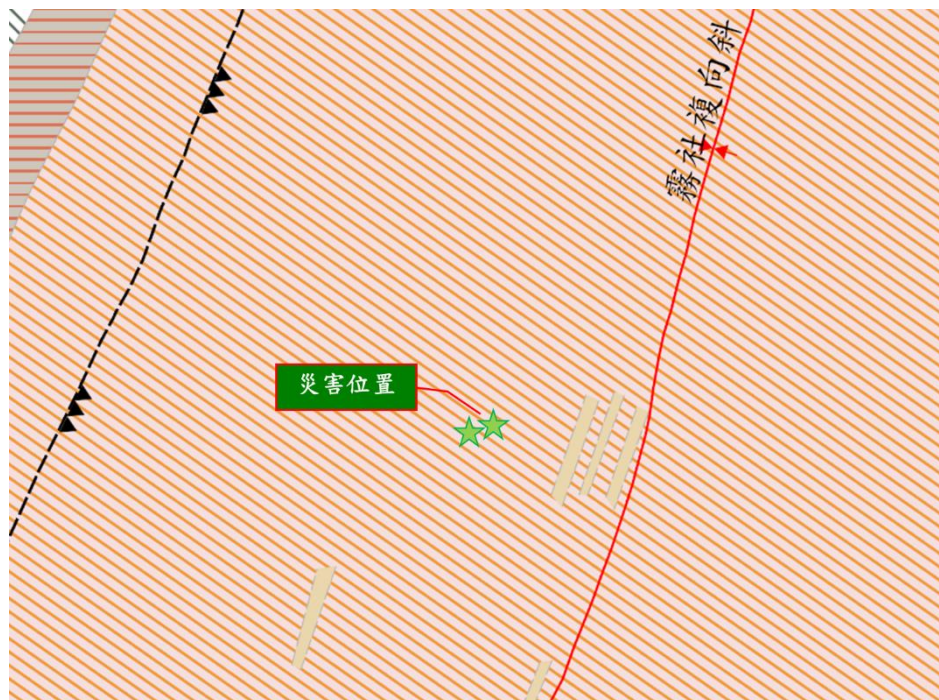
地質 條件	區域地質	廬山層
	地質構造	鄰近眉溪斷層
