## 花蓮縣秀林鄉和平村

### 一、災區基本資料

災害案件編號		113 年其他(0422)-花蓮秀林-001		
災區行政區域		花蓮縣秀林鄉和平村		
溪流名稱		無		
所屬流域		大清水溪流域		
土石流警戒基準值		300mm	參考雨量站	和中(C0T9D0)
大規模崩塌警戒基準值		無		
受災地點	台 9 丁線 65.5K	GPS 坐標	TWD97 WGS84	X:321993 Y:2681310 E:121.67022 N:24.20830
土石流警戒發布時間		無		
土石流警戒解除時間		無		
大規模崩塌警戒發布時間		無		
大規模崩塌警戒解除時間		無		
災害發生時間		災害發生時間：04 月 22 日 14 時 50 分 訊息來源：新聞提供		
現勘日期		113 年 04 月 30 日		
災害類型		土石流		
保全對象	民宅建物	無		
	公有建物	台鐵辦公處(2 棟)		
	公共設施	台 9 丁線		
	農林用地	無		
歷史災害		98 年莫拉克颱風、101 年蘇拉颱風

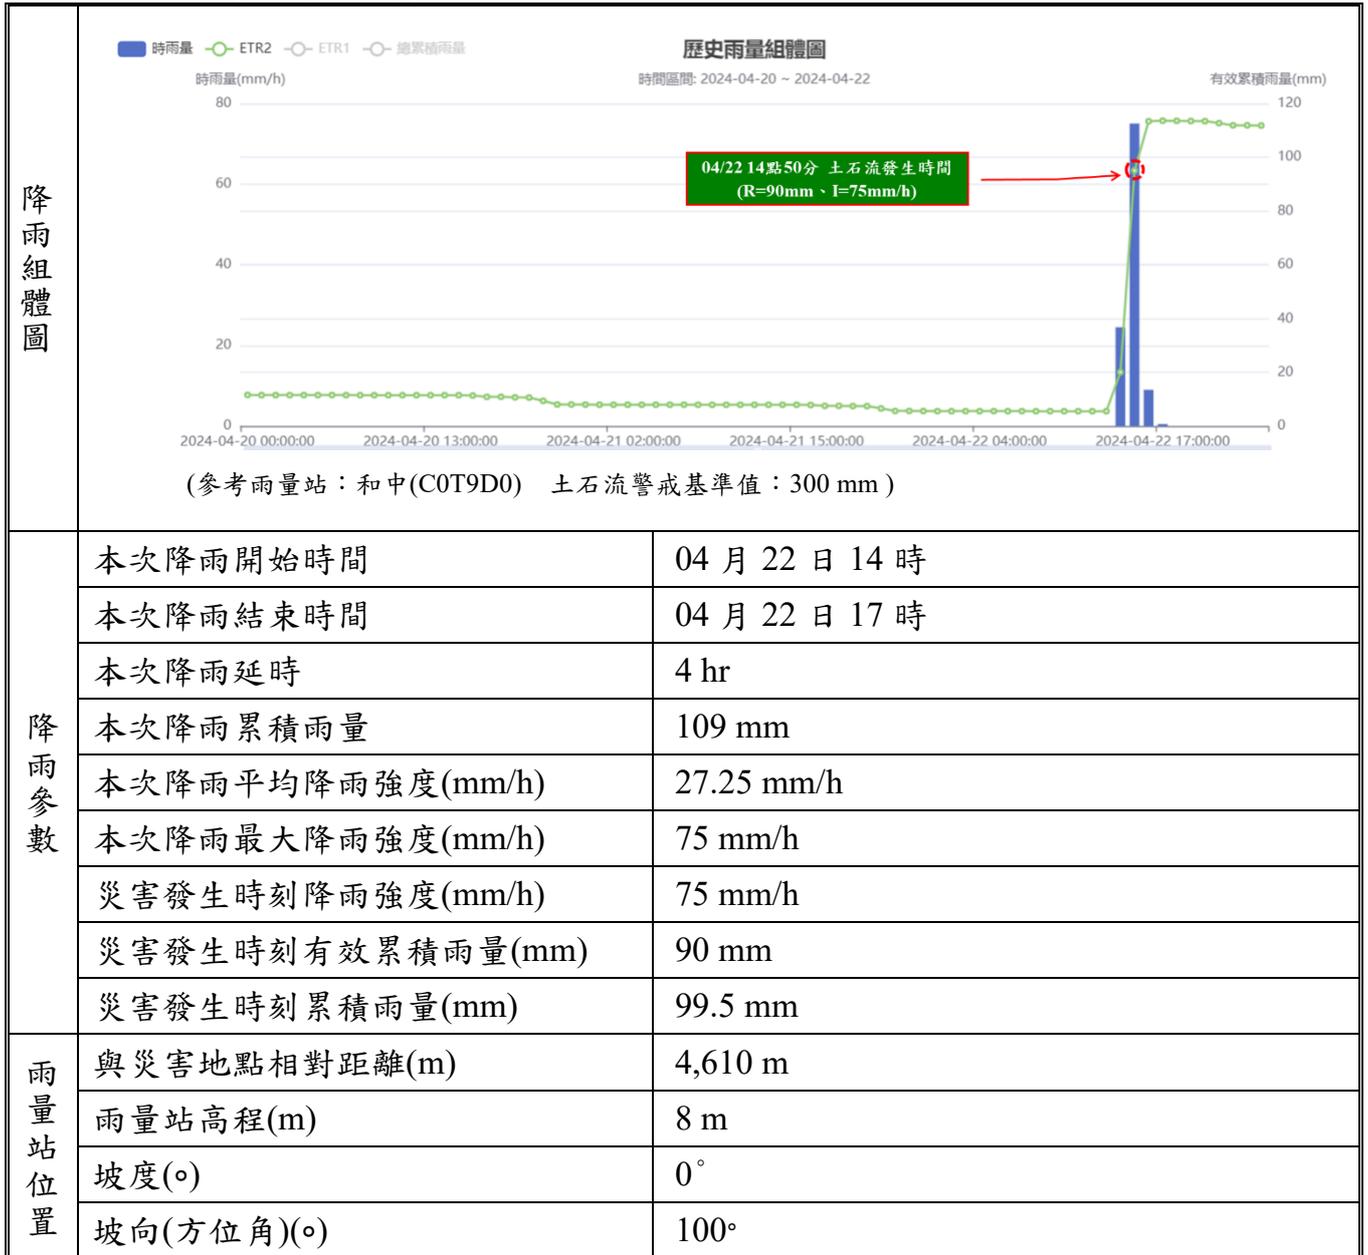
## 六、降雨量分析

災害發生原因分析	<p>降雨條件：災害發生時有效累積降雨 <math>R=90\text{mm}</math>，<math>I=75\text{mm/hr}</math>。</p> <p>地質條件：災害發生區位之地質屬大南澳片岩(片麻岩)，為台灣島上出露最古老的岩層，岩性特徵以中度變質岩為主，可於岩層內發現有複雜的摺皺與斷層，地質破碎且節理明顯，遇地震豪雨易發生崩塌。</p> <p>土地利用：崩塌發生地鄰近之土地利用多為原始林地，堆積區有台9丁線及台鐵通過。</p> <p>綜合探討：本區因0403花蓮地震，造成台9丁線上邊坡發生新增崩塌，大量土砂堆積於溪床，且於4月22日之強降雨引發土石流，溪床土石往坡趾之台9丁線及鐵路流動，造成道路及鐵路側溝及過路箱涵淤積，使土砂向道路及鐵路堆積，並流入台鐵辦公室。</p>
二次災害可能性	現況坡面裸露，若遇豪雨則可能有土壤沖蝕之虞。
