# 112 年重大土砂災例最速報

## 南 投 縣—仁愛鄉大同村

### 112 年其它-南投仁愛-001

- ❖ 災害發生位置：台 14 甲線 18.7K
- ❖ 1st 災害發生時間：7 月 2 日 11 時 00 分
- ❖ 2nd 災害發生時間：7 月 3 日 7 時 00 分
- ❖ 災害類型：崩塌(山崩)
- ❖ 1st 災害發生之有效累積雨量：36mm
- ❖ 2nd 災害發生之有效累積雨量：25mm

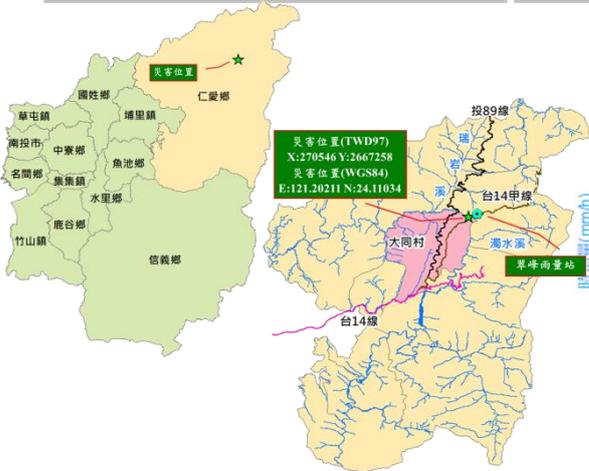
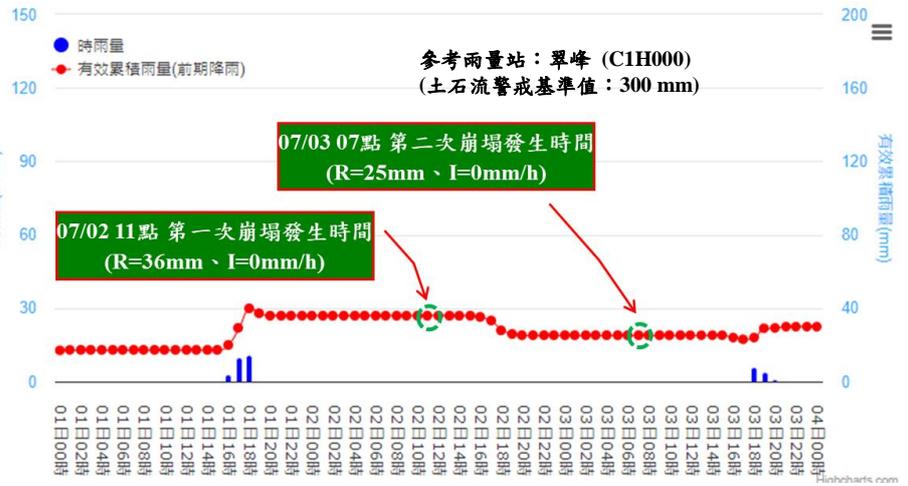
✓ 災情描述：台 14 甲線 18.7K 於分別 7/2 及 7/3 發生崩塌，雖兩次崩塌時間點皆未有降雨發生，初判因多日午後雷陣雨不斷，使雨水入滲邊坡，增加土壤含水量，終造成道路邊坡崩塌；第 1 次崩塌造成大量巨石堆積於下方路段，第 2 次崩塌則為土石堆積於上方路段，但皆未造成道路路基破壞，屬於淺層崩塌，目前於崩塌地坡腳已施打鋼軌樁穩定邊坡。

✓ 災害規模：崩塌範圍長約 50 公尺，寬約 20 公尺，面積約 1,000 平方公尺，平均崩塌深度約 2 公尺，崩塌量體約 2,000 立方公尺，而上、下道路堆積範圍各長約 20 公尺，寬約 10 公尺，面積約 200 平方公尺，平均堆積高度約 5 公尺，堆積量體約 1,000 立方公尺，總堆積量體約 2,000 立方公尺。

✓ 災損統計：上、下側路段掩埋共約 40 公尺。
