臺中市太平區黃竹里

一、災區基本資料

災害案件編號		108 年 0611 豪雨-臺中太平-001		
災區行政區域		臺中市太平區黃竹里		
溪流名稱		草湖溪		
所屬流域		烏溪流域		
土石流警戒基準值		無	參考雨量站	桐林(C1F9B1)
受災地點	地標：草湖溪糖廓橋	GPS 坐標	TWD97	X：225088 Y：2663939
土石流警戒發布時間		無		
土石流警戒解除時間		無		
災害發生時間		108 年 6 月 11 日 11 時 00 分 訊息來源：黃竹里里長提供		
現勘日期		108 年 6 月 14 日		
災害類型		崩塌(地滑)		
保全對象	民宅建物	無		
	公有建物	無		
	公共設施	無		
	農林用地	無		
歷史災害		101 年邊坡崩塌。 102 年邊坡崩塌擴大。

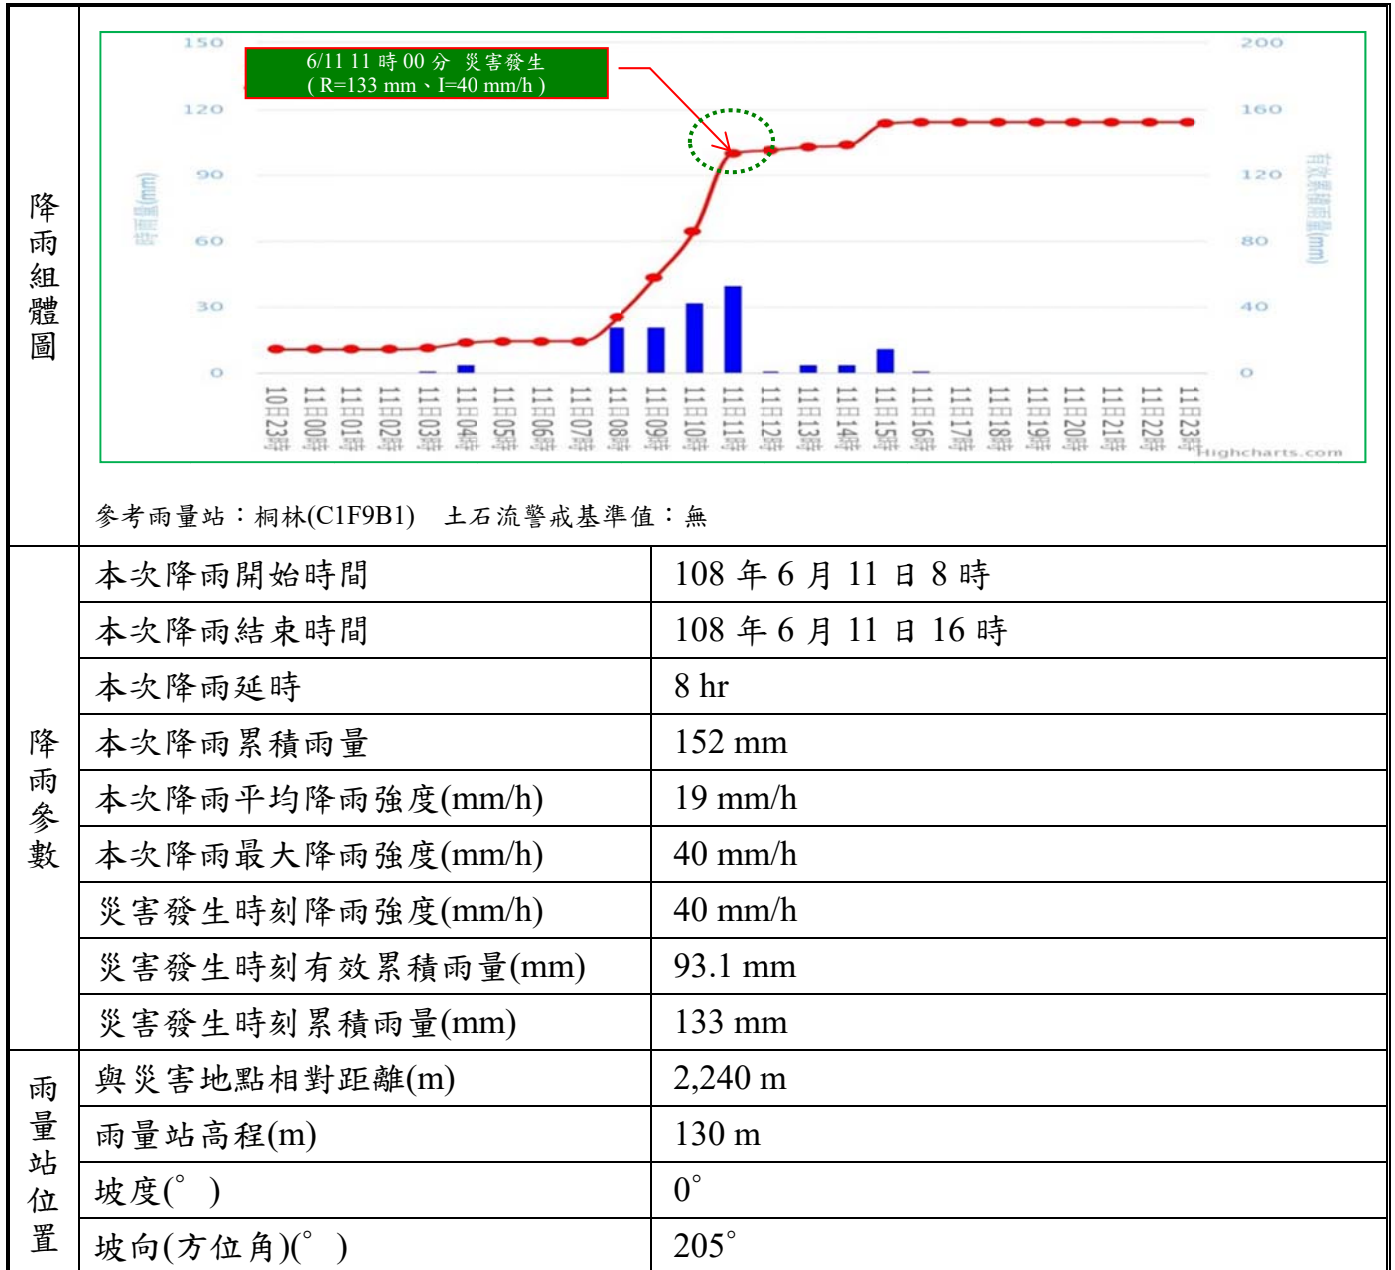
六、降雨量分析

災害發生原因分析	<p>降雨條件：本次災害降雨延時 8 小時，災害發生時刻之降雨強度為 40 mm/h。</p> <p>地質條件：災害發生區位地質屬卓蘭層，由砂岩、粉砂岩及頁岩互層，易受雨水沖刷而破碎。從歷年衛星影像判釋成果，本次災害發生前，有一明顯崖錐之線型，研判本崩塌塊體曾經滑動而下移，且西側約 900 公尺有臺中斷層（橫移斷層），其地質條件對於邊坡穩定性較為不利。</p> <p>土地利用：崩塌範圍無土地利用情形。</p> <p>綜合探討：本災地質強度低，且崩塌區應為舊有崩塌地，較易受雨水沖刷而破碎，故在降雨量較大時，容易發生不穩地。</p>
二次災害可能性	經現場勘查結果，坡面上仍有大量的土石堆積，容易受颱風豪雨事件影響，再次造成土石下滑堆積河道，形成堰塞情形。
