108 年 0611 豪雨重大土砂災例最速報

臺中市—太平區黃竹里

108 年 0611 豪雨-臺中太平-001

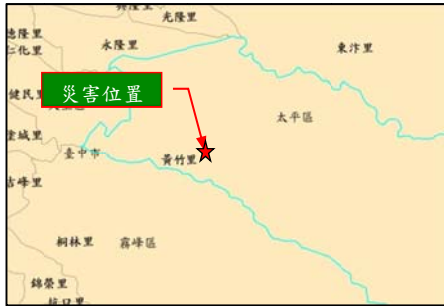
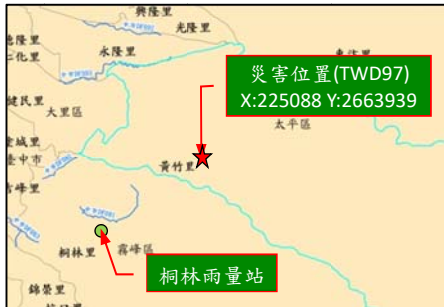
❖ 災情描述：0611 豪雨期間，位於糖廓橋下游之河段兩岸邊坡發生災害

1. 草湖溪左岸邊坡發生地滑，滑動體下滑至河道內，造成既有護岸毀損 80 公尺，河道窄縮 10 公尺(原河道寬 30 公尺)上游，但無明顯阻塞情形。
2. 中 104 線道路(永安福德宮旁) 上邊坡崩塌，造成土石沖刷道路下邊坡。

1. 糖廓橋下游左岸邊坡土體滑動面積約 0.28 公頃，長約 400 公尺，寬約 70 公尺，平均深度約 1.5 公尺，滑動土體土方量約 42,000 立方公尺；堆積區長約 200 公尺，寬約 70 公尺，高約 3 公尺。
2. 中 104 道路上邊坡崩塌面積約 15 平方公尺，長約 5 公尺，寬約 3 公尺，平均深約 0.5 公尺，崩塌土方量約 7.5 立方公尺。

❖ 災損統計：草湖溪河道窄縮 10 公尺，護岸毀損約 80 公尺。
