# 110 年彩雲颱風暨 0605 豪雨重大土砂災例最速報

## 110 年彩雲颱風暨 0605 豪雨

## 南投縣一仁愛鄉大同村

### 110 年彩雲颱風暨 0605 豪雨-南投仁愛-002

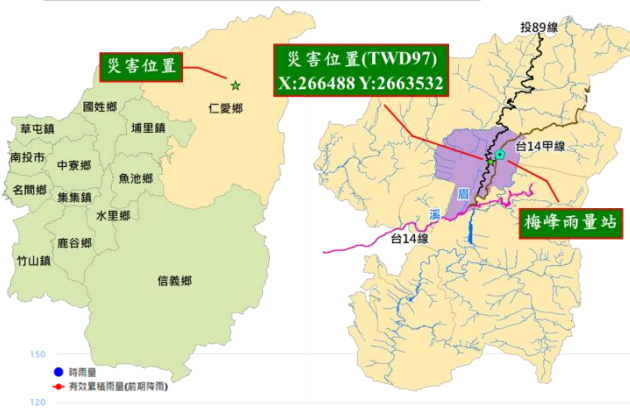
- ❖ 災害發生位置：投 89 線 46.3K 之舊崩塌地
- ❖ 災害發生時間：6 月 4 日 17 時 00 分
- ❖ 災害類型：崩塌(山崩)
- ❖ 累積雨量：134mm

- ✓ 災情描述：投 89 線(力行產業道路)46.3K 處為舊有崩塌地，崩塌原因推測乃連日豪雨造成邊坡水分含量升高，導致道路上邊坡殘留土石崩塌，並堆積於道路阻礙通行。
- ✓ 災害規模：投 89 線(力行產業道路)46.3K 處原崩塌地長度約 430 公尺·寬度約 140 公尺，而本次崩塌範圍長約 40 公尺·寬約 25 公尺，面積約 1,000 平方公尺，平均深度約 0.5 公尺，崩塌土方約 500 立方公尺，堆積面積約 300 平方公尺，堆積體積約 500 立方公尺。
- ✓ 災損統計：道路掩埋約 30 公尺。
