花蓮縣秀林鄉崇德村

一、災區基本資料

災害案件編號		113 年其他(0422)-花蓮秀林-002			
災區行政區域		花蓮縣秀林鄉崇德村			
溪流名稱		小清水溪			
所屬流域		石公溪流域			
土石流警戒基準值		300mm	參考雨量站	清水斷崖(C0Z310)	
大規模崩塌警戒基準值		無			
受災地點	台 9 線 160.7K	GPS 坐標	TWD97 WGS84	X:318080 Y:2678267 E:121.70890 N:24.23563	
土石流警戒發布時間		無			
土石流警戒解除時間		無			
大規模崩塌警戒發布時間		無			
大規模崩塌警戒解除時間		無			
災害發生時間		災害發生時間：04 月 22 日 15 時 00 分 訊息來源：新聞提供			
現勘日期		113 年 04 月 30 日			
災害類型		土石流			
保全對象	民宅建物	無			
	公有建物	無			
	公共設施	台 9 線			
	農林用地	無			
歷史災害		無

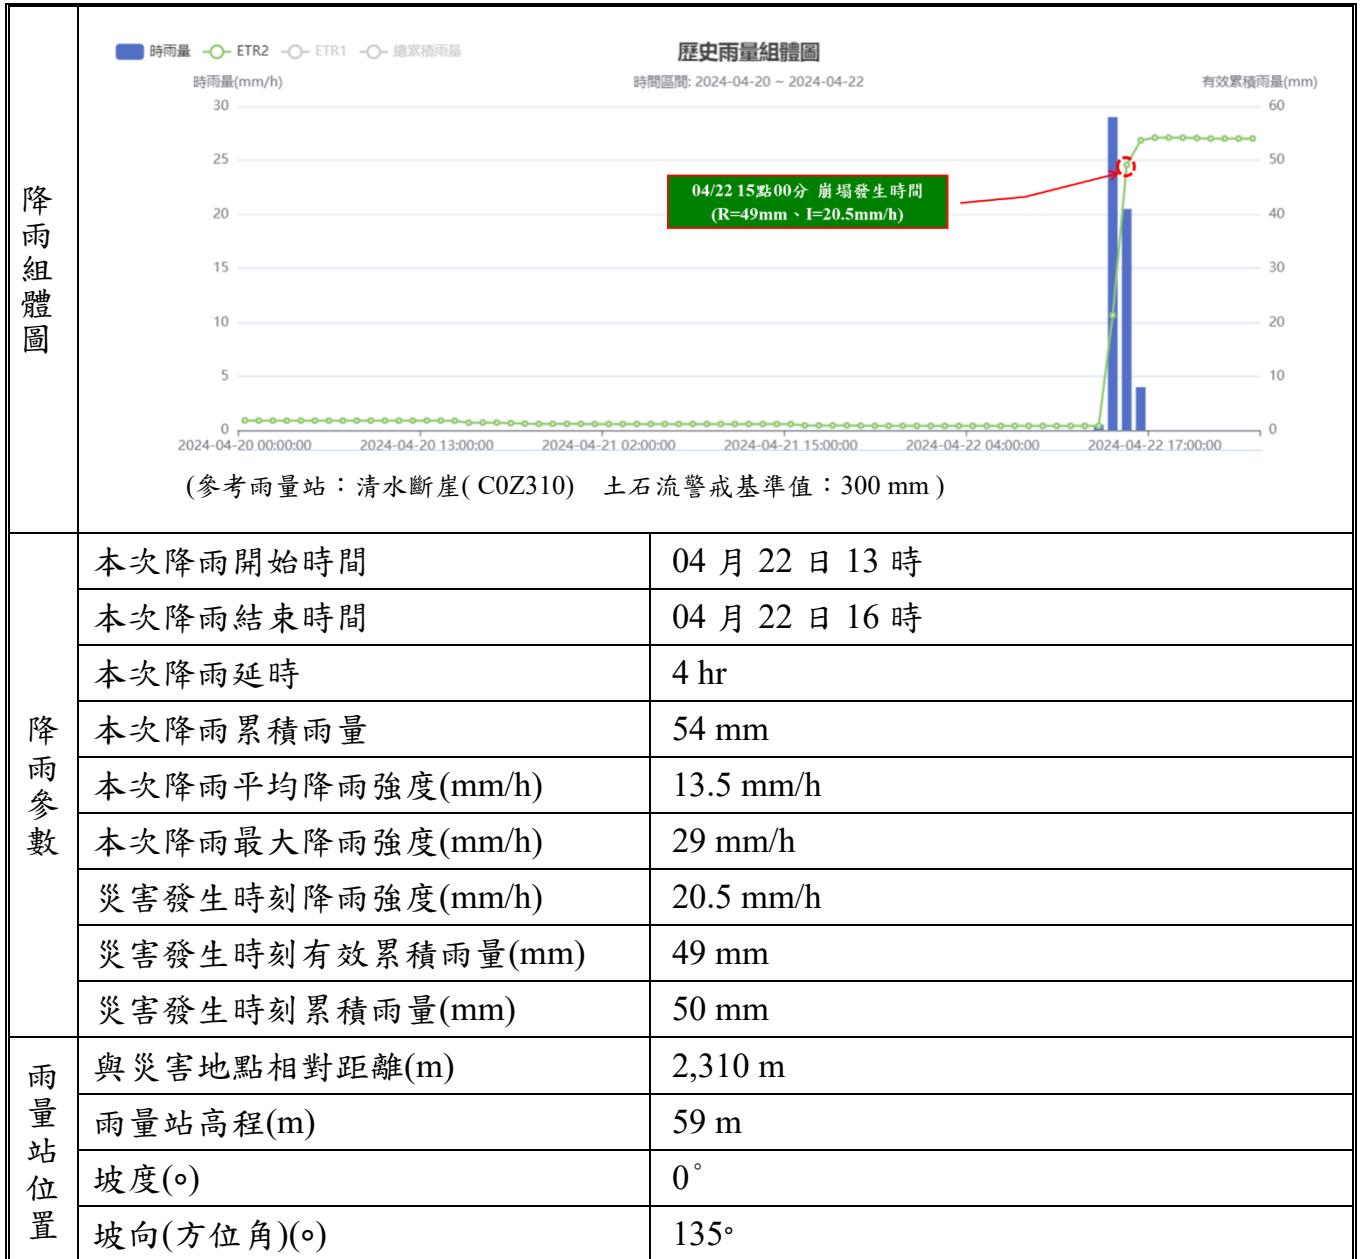
六、降雨量分析

災害發生原因分析	<p>降雨條件：災害發生時有效累積降雨 $R=49\text{mm}$，$I=20.5\text{mm/hr}$。</p> <p>地質條件：災害發生區位之地質屬大南澳片岩(變質石灰岩)，地質破碎且節理明顯，遇地震及降雨易發生崩塌。</p> <p>土地利用：崩塌發生地鄰近之土地利用多為原始林地，堆積區前方有台 9 線通過。</p> <p>綜合探討：本區因 0403 花蓮地震，造成台 9 線上邊坡發生新增崩塌，大量土砂堆積於溪床，且於 4 月 22 日之強降雨引發土石流，河床土石流動至台 9 線，造成過路箱涵阻塞，大量土砂堆積於道路，部分堆積於小清水溪停車場，土石流造成溪床拓寬。</p>
二次災害可能性	現況坡面裸露，若遇豪雨則可能有土壤沖蝕之虞。
