106年0601豪雨重大土砂災例最速報

南投縣—信義鄉明德村

106年0601豪雨-南投信義-001

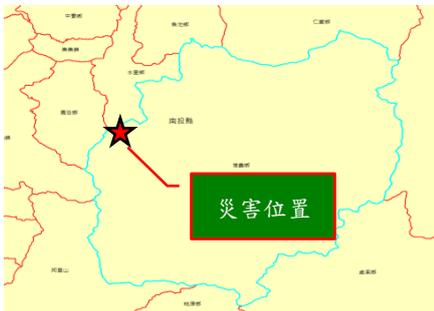
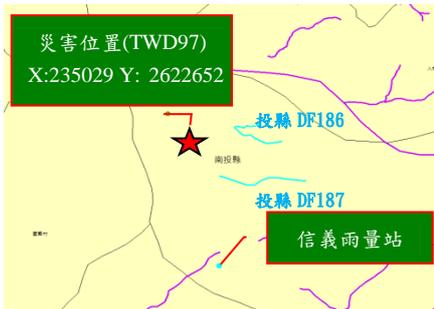
- ❖災害發生位置：台21線 87K~88K
- ❖災害發生時間：6月3日15時0分
- ❖災害類型：崩塌(山崩)
- ❖累積雨量：430 mm

- ✓災情描述：0601豪雨期間，投縣 DF187 左右兩側邊坡崩塌，既有河道堆積土石，大量土石宣洩不及，造成台21線 87K~88K 道路阻塞。
- ✓災害規模：1.崩塌長約10公尺、寬約5公尺、深約2公尺，面積平方100公尺。2.土石堆積土方量約600立方公尺，長約100公尺、寬約3公尺、深約2公尺。
- ✓災損統計：阻塞道路約100公尺。
