110 年 0621 豪雨暨光華崩塌重大土砂災例最速報

桃園市一復興區華陵里

110 年 0621 豪雨暨光華崩塌-桃園復興-001

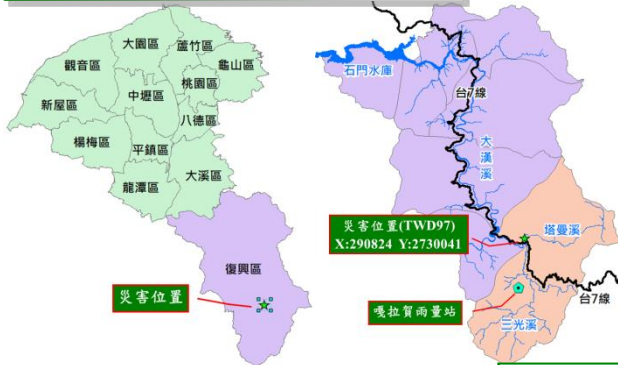
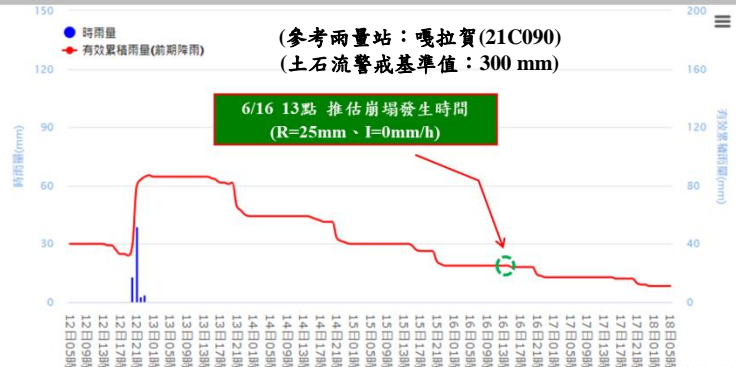
- ✓ 災情描述：臺 7 線 50K 大漢橋上游 100 公尺之陡峭邊坡發生崩塌，推測發生原因乃該處屬順向坡且位於河道凹岸，加上連日豪雨流量大增，逕流淘刷坡腳，邊坡失去支撐而導致崩塌，崩塌土砂堆積於河道，並於上游造成堰塞湖。
- ✓ 災害規模：崩塌範圍長約 80 公尺、寬約 50 公尺，面積約 4,000 平方公尺，平均崩塌深度約 10 公尺，崩塌土方約 40,000 立方公尺；堆積範圍長約 40 公尺，底寬約 80 公尺，上寬約 20 公尺，面積約 2,000 平方公尺，平均堆積深度約 20 公尺，堆積量體約 40,000 立方公尺；壩體後方蓄水範圍長約 100 公尺、寬約 25 公尺，面積 2,500 平方公尺，最大水深約 12 公尺，蓄水水體粗估為 15,000 立方公尺。
- ✓ 災損統計：無。
