## 桃園市復興區華陵里

災害案件編號		110 年 0621 豪雨暨光華崩塌-桃園復興-001			
災區行政區域		桃園市復興區華陵里			
溪流名稱		塔曼溪			
所屬流域		淡水河流域			
土石流警戒基準值		300	參考雨量站		嘎拉賀(21C090)
受災地點	地標：臺 7 線 50K 大漢橋上游 100 公尺	GPS 坐標	TWD97	X:290824 Y:2730041	
土石流警戒發布時間		無			
土石流警戒解除時間		無			
災害發生時間		110 年 6 月 16 日 13 時 00 分 訊息來源：媒體提供			
現勘日期		110 年 6 月 22 日			
災害類型		崩塌(山崩)			
保全對象	民宅建物	無			
	公有建物	無			
	公共設施	無			
	農林用地	無			
歷史災害		無

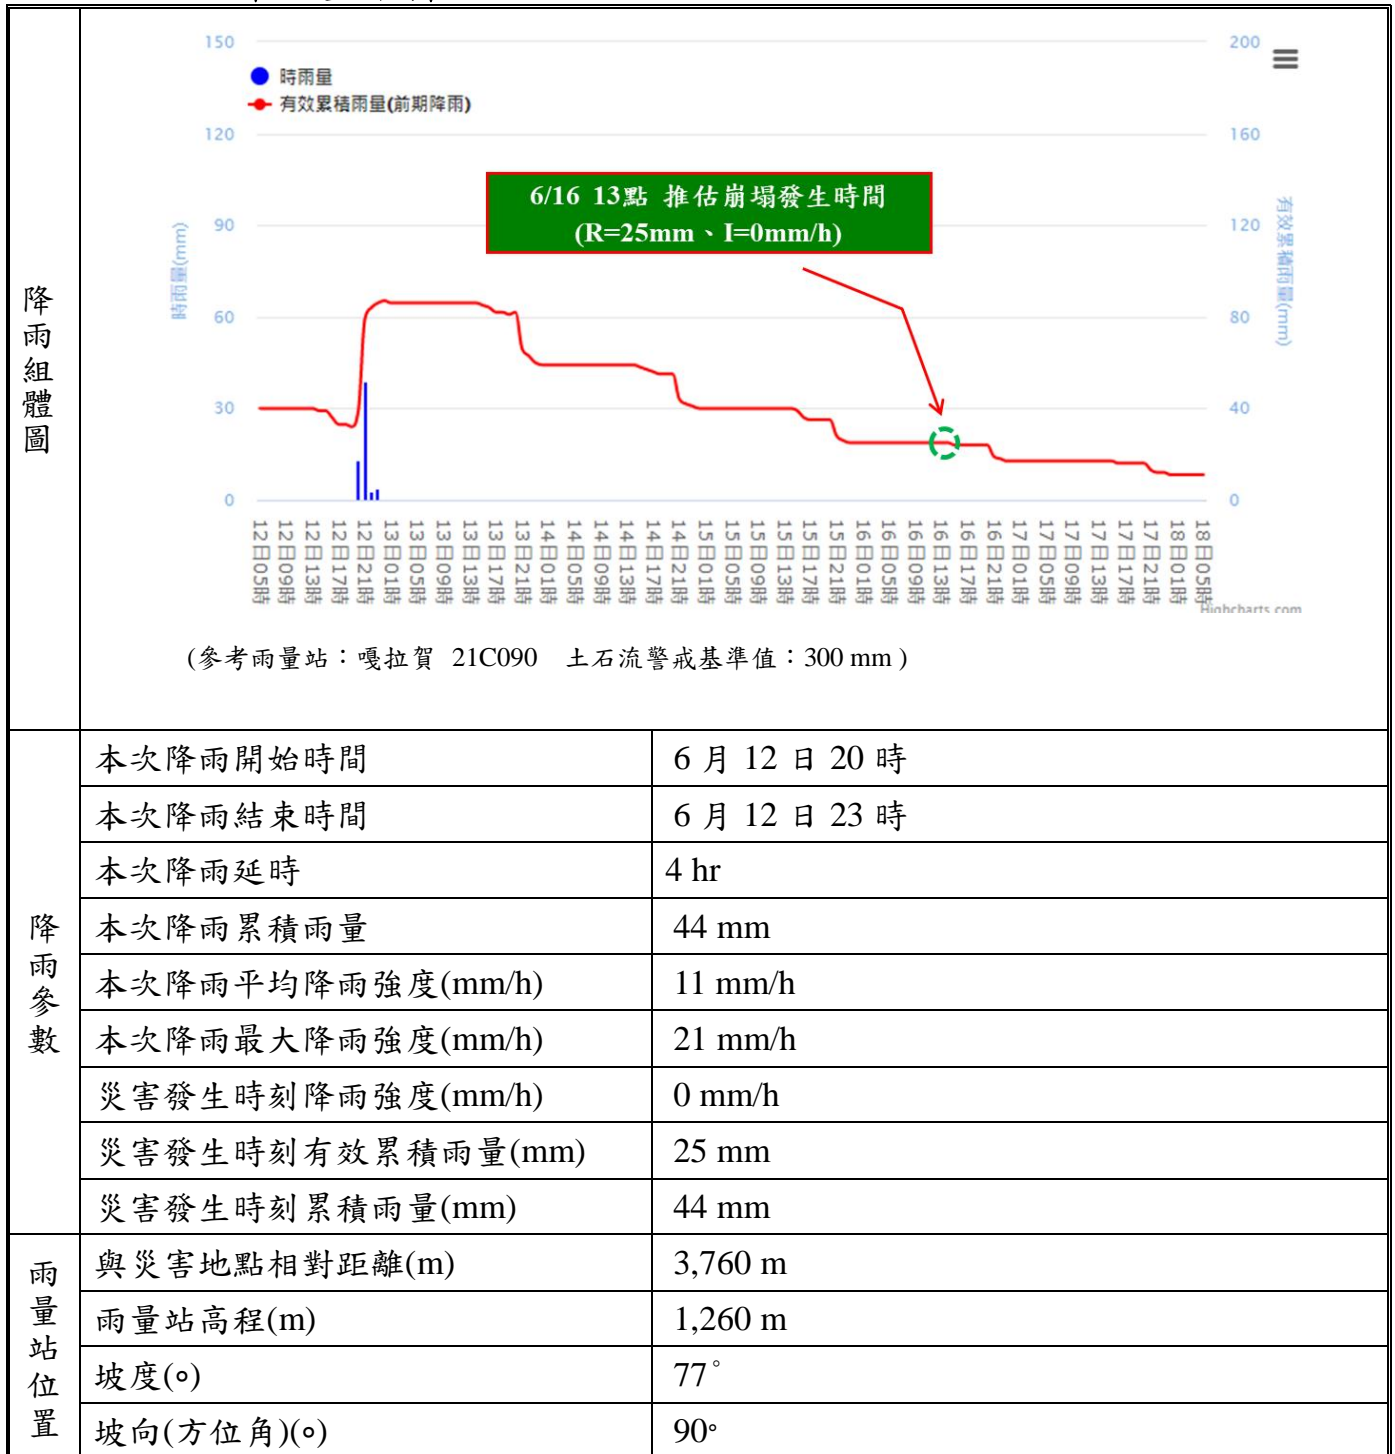
## 六、降雨量分析

災害發生原因分析	<p>降雨條件：本次災害發生時有效累積降雨 <math>R=25\text{mm}</math>，<math>I=0\text{mm/hr}</math>。</p> <p>地質條件：災害發生區位地質屬大桶山層，多為砂、頁岩，岩層節理明顯，破碎且多岩屑，加上屬於順向坡及凹岸攻擊坡，對於邊坡穩定性較為不利。</p> <p>土地利用：災害發生地點為陡峭岩壁邊坡，周遭則為原始林，坡趾有塔曼溪流過。</p> <p>綜合探討：崩塌地位於臺 7 線 50K 大漢橋上游 100 公尺，屬於順向坡及凹岸攻擊坡，因連日豪雨流量大增，逕流淘刷坡腳，邊坡失去支撐而導致崩塌。</p>
二次災害可能性	崩塌土石堆積於河道，並使上游形成堰塞湖，下游有逕流流出，恐有潰壩之風險。
