基隆市中正區長潭里

災害案件編號		113 年其他(0603)-基隆中正-001			
災區行政區域		基隆市中正區長潭里			
溪流名稱		無			
所屬流域		尖山腳溪流域			
土石流警戒基準值		550mm	參考雨量站		八斗子(C0B050)
大規模崩塌警戒基準值		無			
受災地點	台 2 線 70K(潮境公園平浪橋)	GPS 坐標	TWD97 WGS84	X:330811 Y:2781519 E:121.80148 N:25.13995	
土石流警戒發布時間		無			
土石流警戒解除時間		無			
大規模崩塌警戒發布時間		無			
大規模崩塌警戒解除時間		無			
災害發生時間		災害發生時間：06 月 03 日 14 時 28 分 訊息來源：公路局提供			
現勘日期		113 年 06 月 04 日			
災害類型		崩塌(山崩)			
保全對象	民宅建物	無			
	公有建物	無			
	公共設施	台 2 線、平浪橋			
	農林用地	無			
歷史災害		無

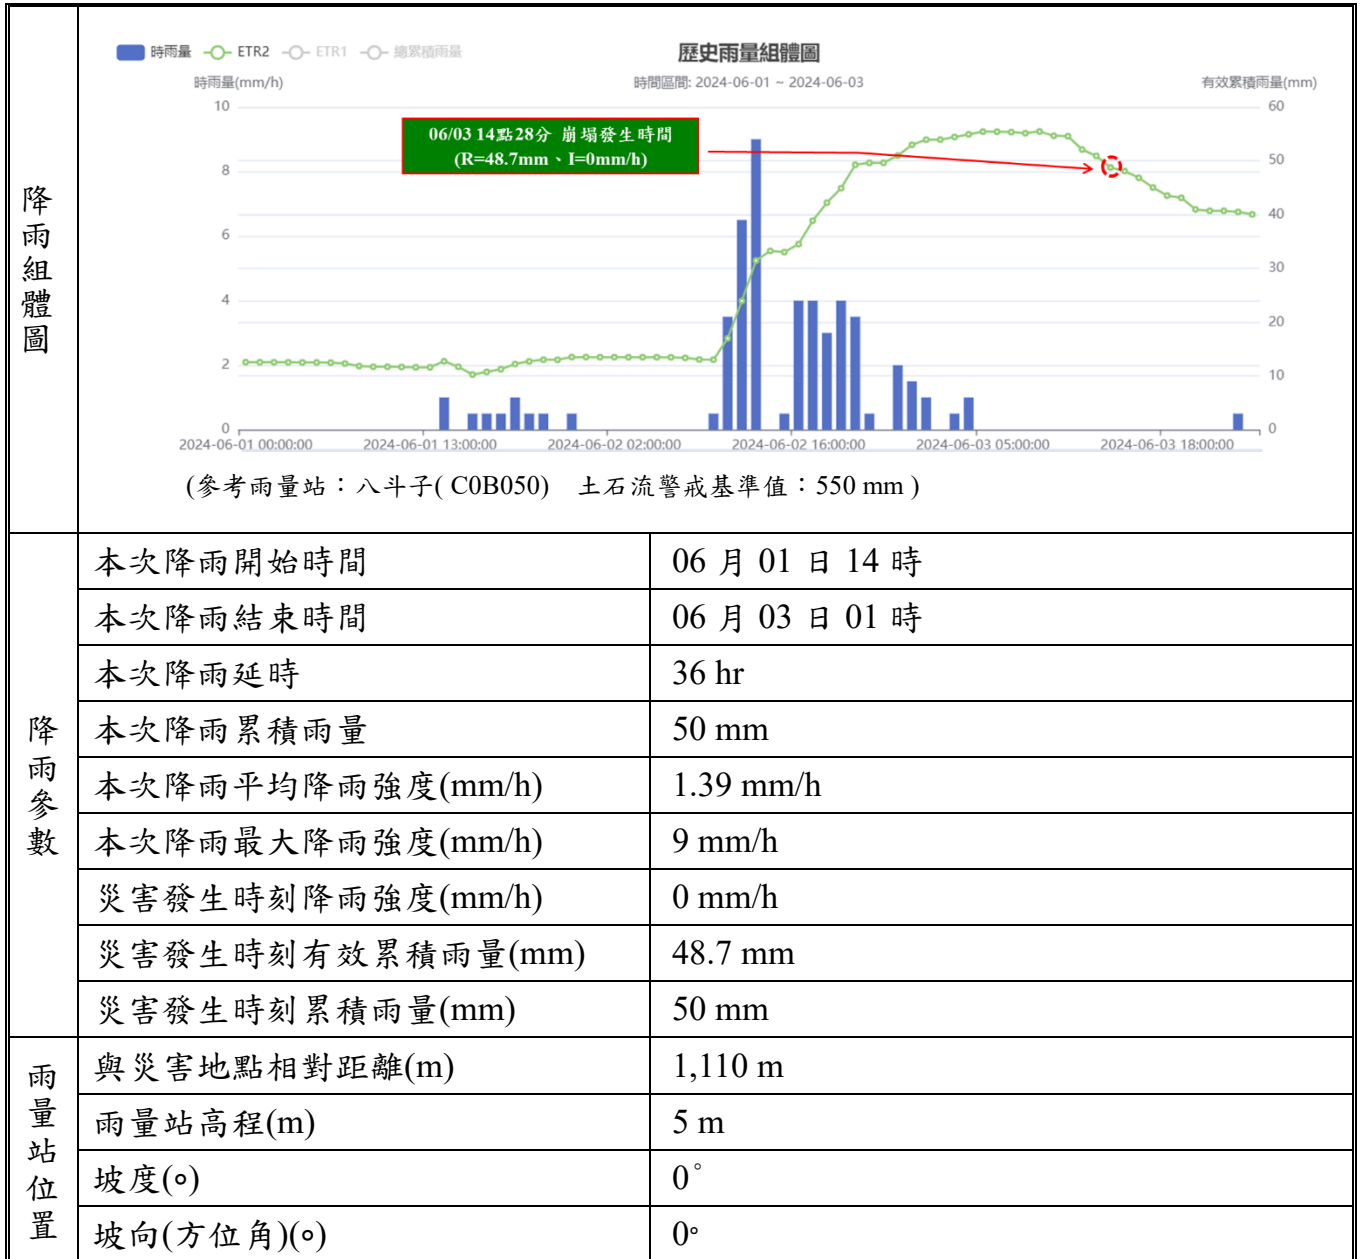
六、降雨量分析

災害發生原因分析	<p>降雨條件：災害發生時有效累積降雨 $R=48.7\text{mm}$，$I=0\text{mm/hr}$。</p> <p>地質條件：災害發生區位之地質屬瑞芳群(砂岩、頁岩)，為厚層塊狀岩與薄頁岩互層，由於頁岩抗風化能力小，風化後，岩體變得鬆軟，強度更弱，所以易有差異侵蝕現象。</p> <p>土地利用：崩塌發生地鄰近之土地利用多為原始林地，堆積區為有台 2 線通過。</p> <p>綜合探討：本區因長年風化使邊坡節理發達，加上近期花蓮地震及連日降雨，造成邊坡岩塊軟化鬆動，終引發邊坡崩塌，該處邊坡屬於斜交逆向坡，且為落石潛勢區，災後可見大量巨石堆積於台 2 線。</p>
二次災害可能性	現況坡面裸露，若遇豪雨則可能有土壤沖蝕之虞。
