嘉義縣大埔鄉和平村

一、災區基本資料

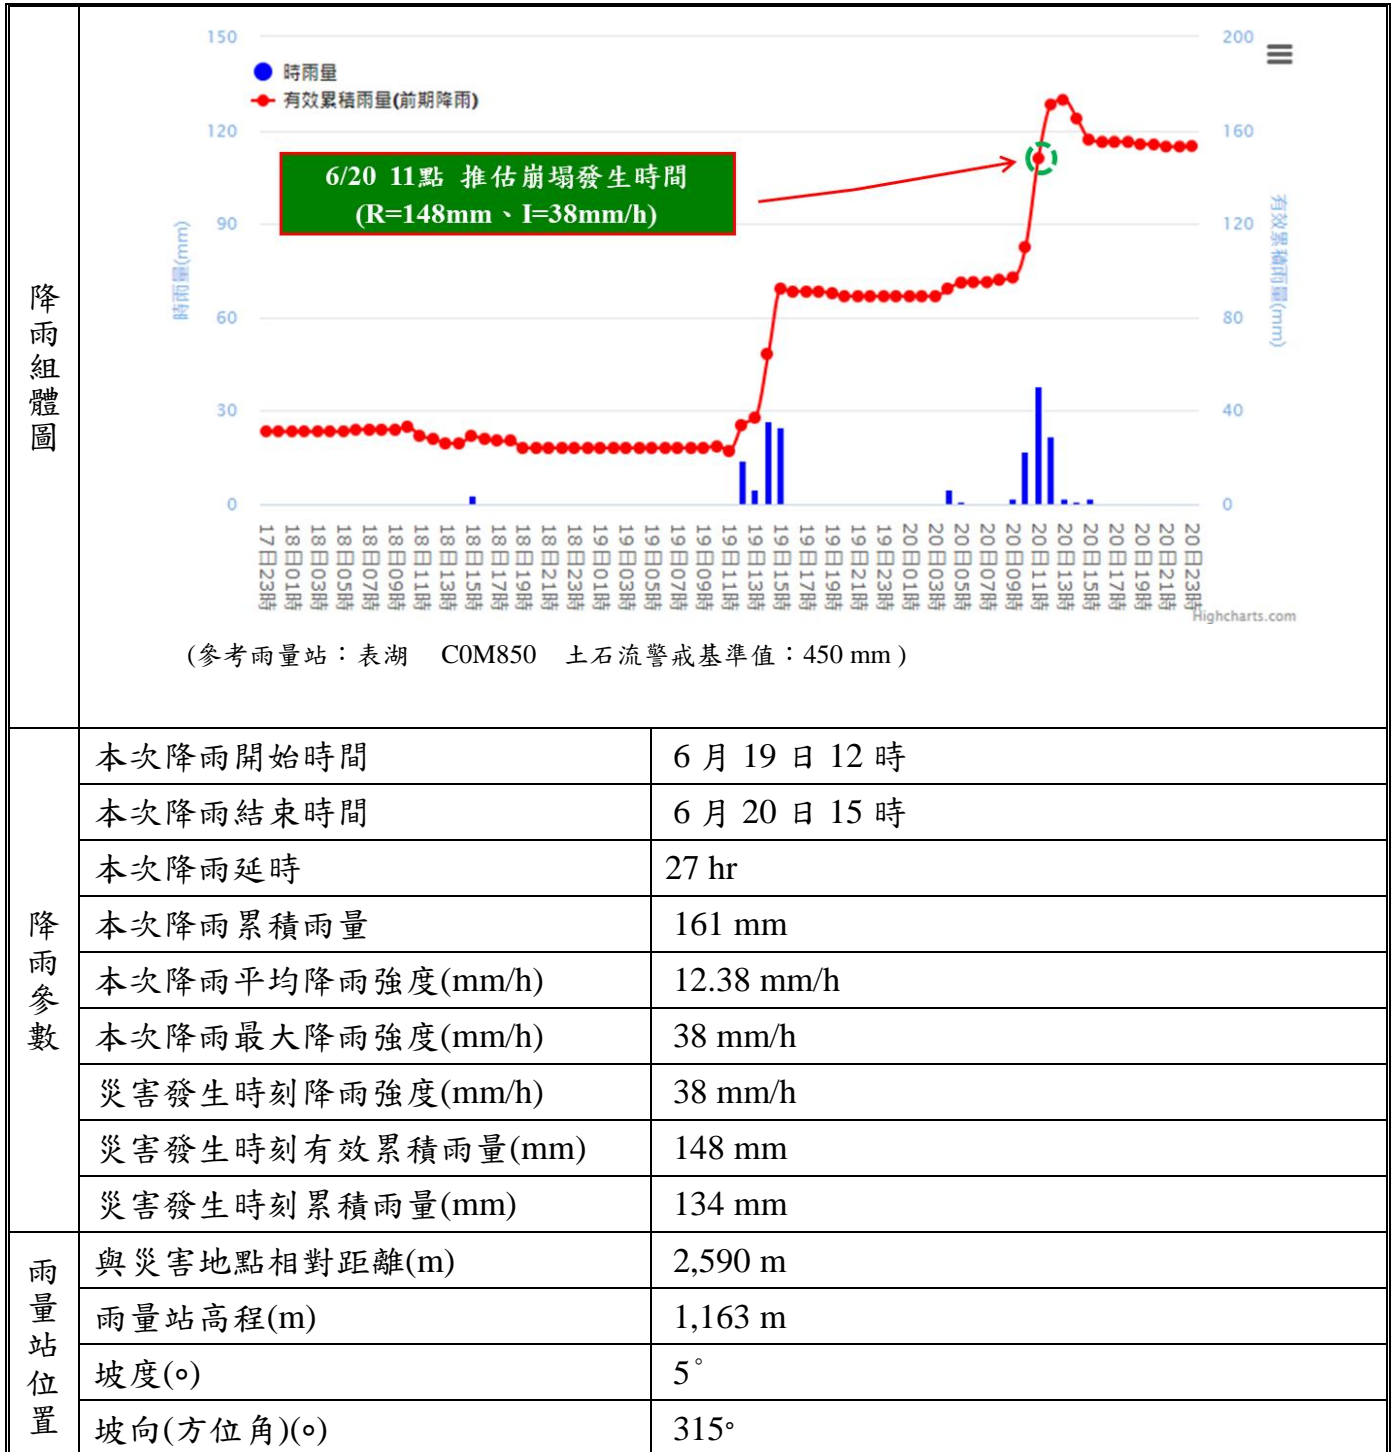
六、降雨量分析

災害發生原因分析	<p>降雨條件：本次災害發生時有效累積降雨 R=148mm，I=38mm/hr。</p> <p>地質條件：災害發生區位地質屬三峽群層，多為砂、頁岩，破碎且多岩屑，邊坡陡峭，降雨發生時，對於邊坡穩定性較為不利。</p> <p>土地利用：災害發生地點為陡峭岩壁邊坡，周遭則為原始林，坡趾有嘉 133 線通過。</p> <p>綜合探討：嘉 133 線 4K 道路上邊坡發生崩塌，推測發生原因乃 6 月 19 及 20 日之降雨造成邊坡含水量上升而崩塌，土砂堆積於道路並阻礙通行，雖有土石堆積於二寮坑溪左岸，惟未影響水流通行，亦未對防砂壩及護岸等構造物造成破壞。</p>
二次災害可能性	邊坡殘留有堆積土砂，遇豪雨仍有沖刷情形發生之虞。
