108 年重大土砂災例最速報

108 年其他

高雄市—茂林區茂林里

108 年其他-高雄茂林-001

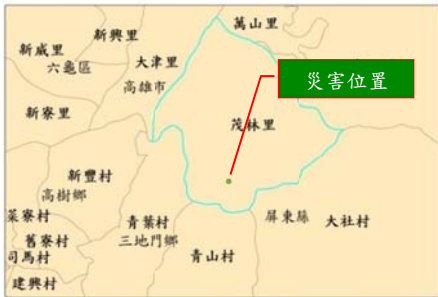
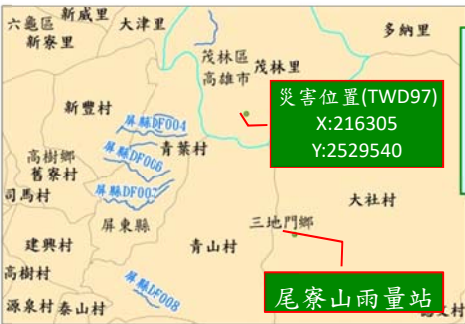
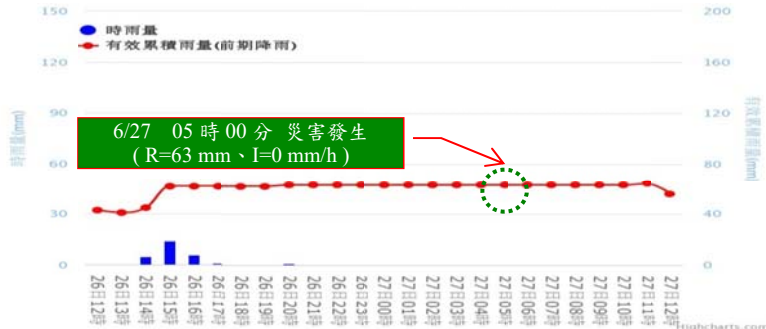
- ❖ 災害發生位置:茂林區情人谷霧瓦納溪
- ❖ 災害發生時間:6月27日05時00分
- ❖ 災害類型:崩塌(山崩)
- ❖ 累積雨量:63 mm

- ✓ 災情描述:降雨影響,高雄市茂林區霧瓦納溪上游邊坡崩塌,造成邊坡有大量土砂堆積,雖有部分土石下移至霧瓦納溪,但無明顯堵塞情形。
- ✓ 災害規模:崩塌面積約4.5公頃,長約450公尺、寬約100公尺,平均深度約5公尺,崩塌土方量約225,000立方公尺;堆積區面積約2.8公頃,長約350公尺,寬約80公尺,平均深度約5公尺,堆積土方量約140,000立方公尺。
- ✓ 災損統計:無。
