嘉義縣中埔鄉中崙村

一、災區基本資料

災害案件編號		113 年其他(0607)-嘉義中埔-001			
災區行政區域		嘉義縣中埔鄉中崙村			
溪流名稱		大湖底溪			
所屬流域		八掌河流域			
土石流警戒基準值		300mm	參考雨量站		沄水國小(81M690)
大規模崩塌警戒基準值		無			
受災地點	臺 3 線 300.9K 中崙四號橋	GPS 坐標	TWD97 WGS84	X:205404 Y:2585533 E:120.56377 N:23.37190	
土石流警戒發布時間		無			
土石流警戒解除時間		無			
大規模崩塌警戒發布時間		無			
大規模崩塌警戒解除時間		無			
災害發生時間		災害發生時間：06 月 07 日 17 時 00 分 訊息來源：民眾提供			
現勘日期		113 年 06 月 09 日			
災害類型		土石流			
保全對象	民宅建物	1 棟建物			
	公有建物	無			
	公共設施	道路			
	農林用地	無			
歷史災害		98 年莫拉克颱風-嘉義中埔-002 108 年利奇馬颱風-嘉義中埔-001 108 年 0815 豪雨-嘉義中埔-001 112 年其他-嘉義中埔-001

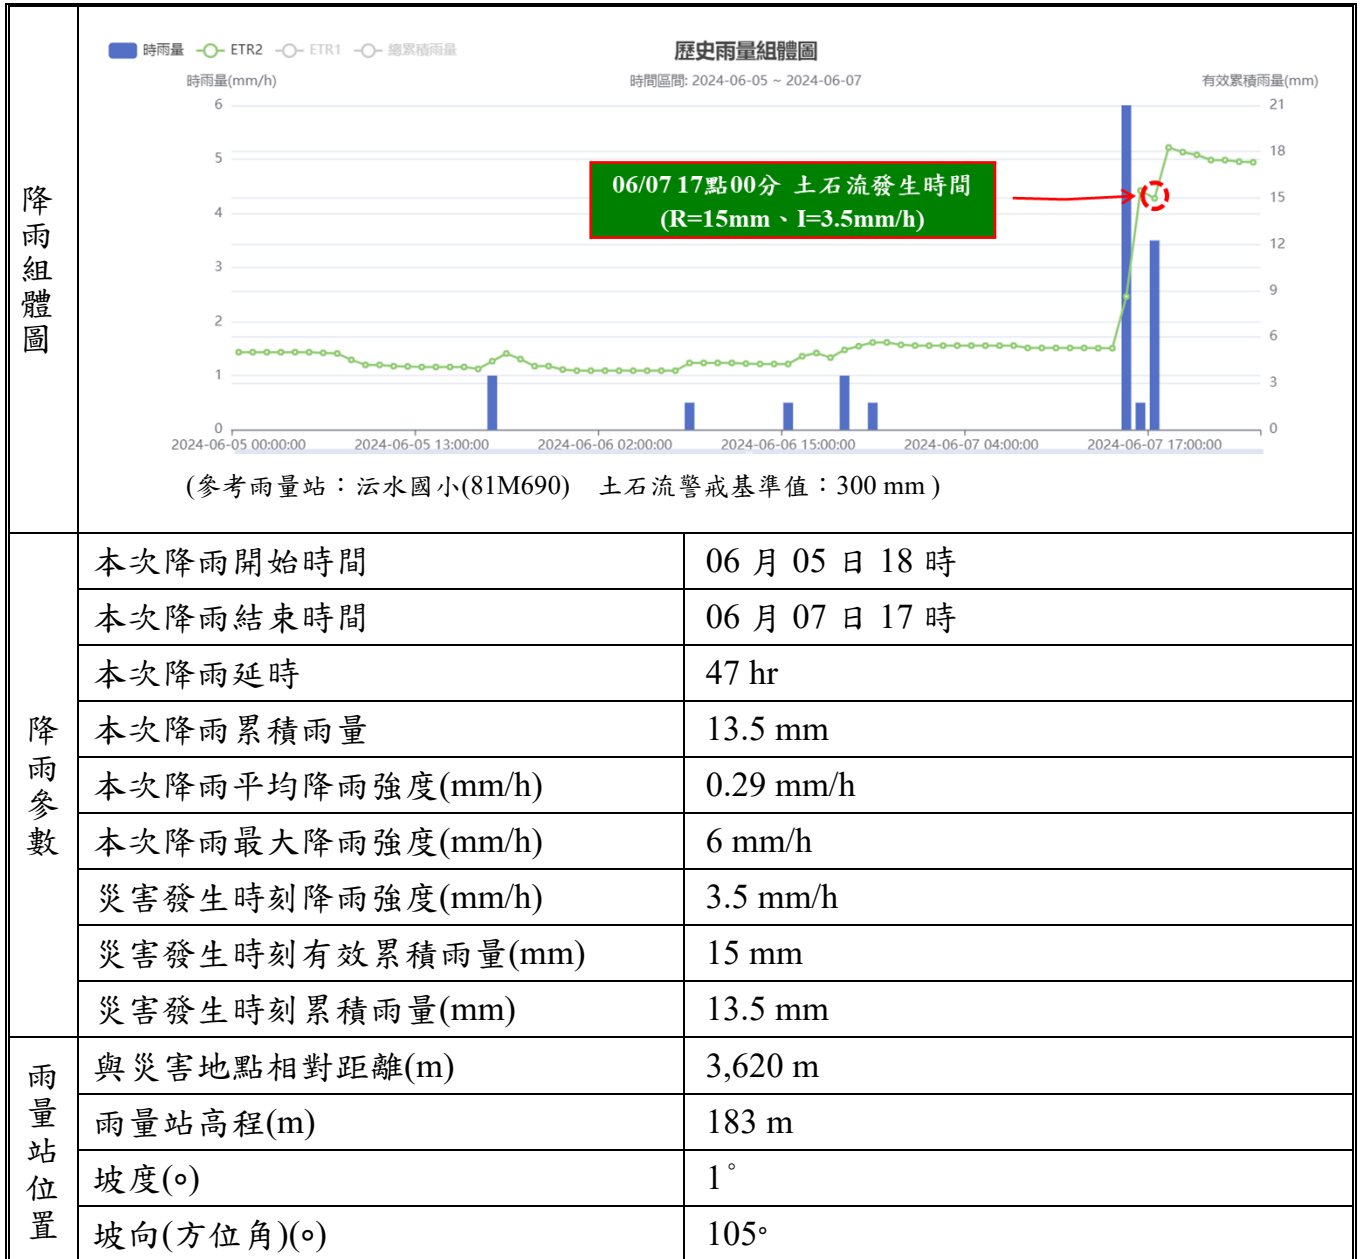
六、降雨量分析

資料來源：「農業部農村發展及水土保持署土石流及大規模崩塌防災應變系統」網頁
註：沱水國小雨量站於10日21時故障，故無後續雨量資料。

災害發生原因分析	<p>降雨條件：災害發生時有效累積降雨 $R=15\text{mm}$，$I=3.5\text{mm/hr}$。</p> <p>地質條件：災害發生區位之集水區地質屬三峽群之砂岩、頁岩互層，遇水易沿不同層理產生崩解而滑落。</p> <p>土地利用：崩塌發生地鄰近之土地利用多為原始林地，集水區出口即土石流堆積區有建物及道路通過。</p> <p>綜合探討：本區於 112 年上游已發生崩塌，由於植生尚未恢復，以及連日降雨，造成嘉縣 DF051 再次爆發土石流，土砂沿支流河道向下游流動，並在與主流匯流處阻塞過路箱涵，因而溢流及堆積於嘉 141 線及台 3 線，且使台 3 線道路邊溝淤積。</p>
二次災害可能性	<p>現況河道土砂大量堆積，中崙四號橋及嘉 141 線之橋涵通水斷面縮小，若再遇豪雨則可能溢淹之虞。</p>
