# 106年0601豪雨重大土砂災例最速報

106年0601豪雨

## 南投縣—仁愛鄉春陽村

### 106年0601豪雨-南投仁愛-001

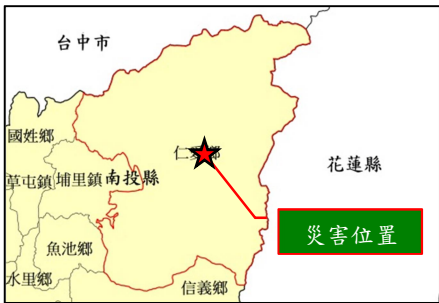
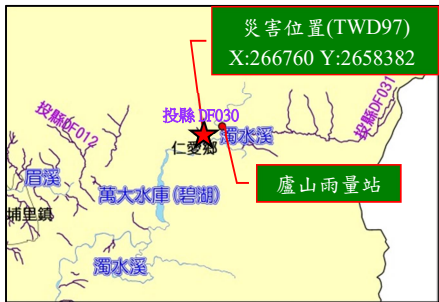
- ❖ 災害發生位置：台14線 87K
- ❖ 災害發生時間：6月3日6時0分
- ❖ 災害類型：崩塌(山崩、沖蝕)
- ❖ 累積雨量：300 mm

- ✓ 災情描述：0601 豪雨期間，87K 上邊坡坍方，土石滑動造成邊坡擋土牆損壞、柏油路面高低不平，道路下方有坍方。
- ✓ 災害規模：崩塌面積 600 平方公尺，崩塌深度約 3 公尺，堆積土方量約 3,500 立方公尺，沖蝕溝長度 80 公尺，沖蝕溝寬度 3 公尺，沖刷深度 1.5 公尺。
- ✓ 災損統計：道路毀損部分約 400 公尺。
